PROXIMA projekt, s.r.o., Kaštanová 34, 620 00, Brno IČ:28273231, DIČ:CZ28273231, Tel. : 604 349 357 web : www.proximaprojekt.cz	
Objednatel : Obec Prušánky, Prušánky 100, 696 21 Prušánky, IČ:00285226, DIČ:CZ00285226			
STAVBA	MÍSTO STAVBY : K. ú. Prušánky [734021], parc. č. 86		
ZHODNOCENÍ PORUŠENÍ OBJEKTŮ S001÷S003 ZŠ A MŠ PRUŠÁNKY Školní 289/1666, 696 21, Prušánky MONITORING		STUPEŇ	Monitoring
		FORMÁT	A4
		DATUM	12/2022
		Č. AKCE	150-2022
		Č. PARÉ

ZHODNOCENÍ PORUŠENÍ OBJEKTŮ S001÷S004 ZŠ A MŠ PRUŠÁNKY
Školní 289/1666, 696 21, Prušánky - MONITORING

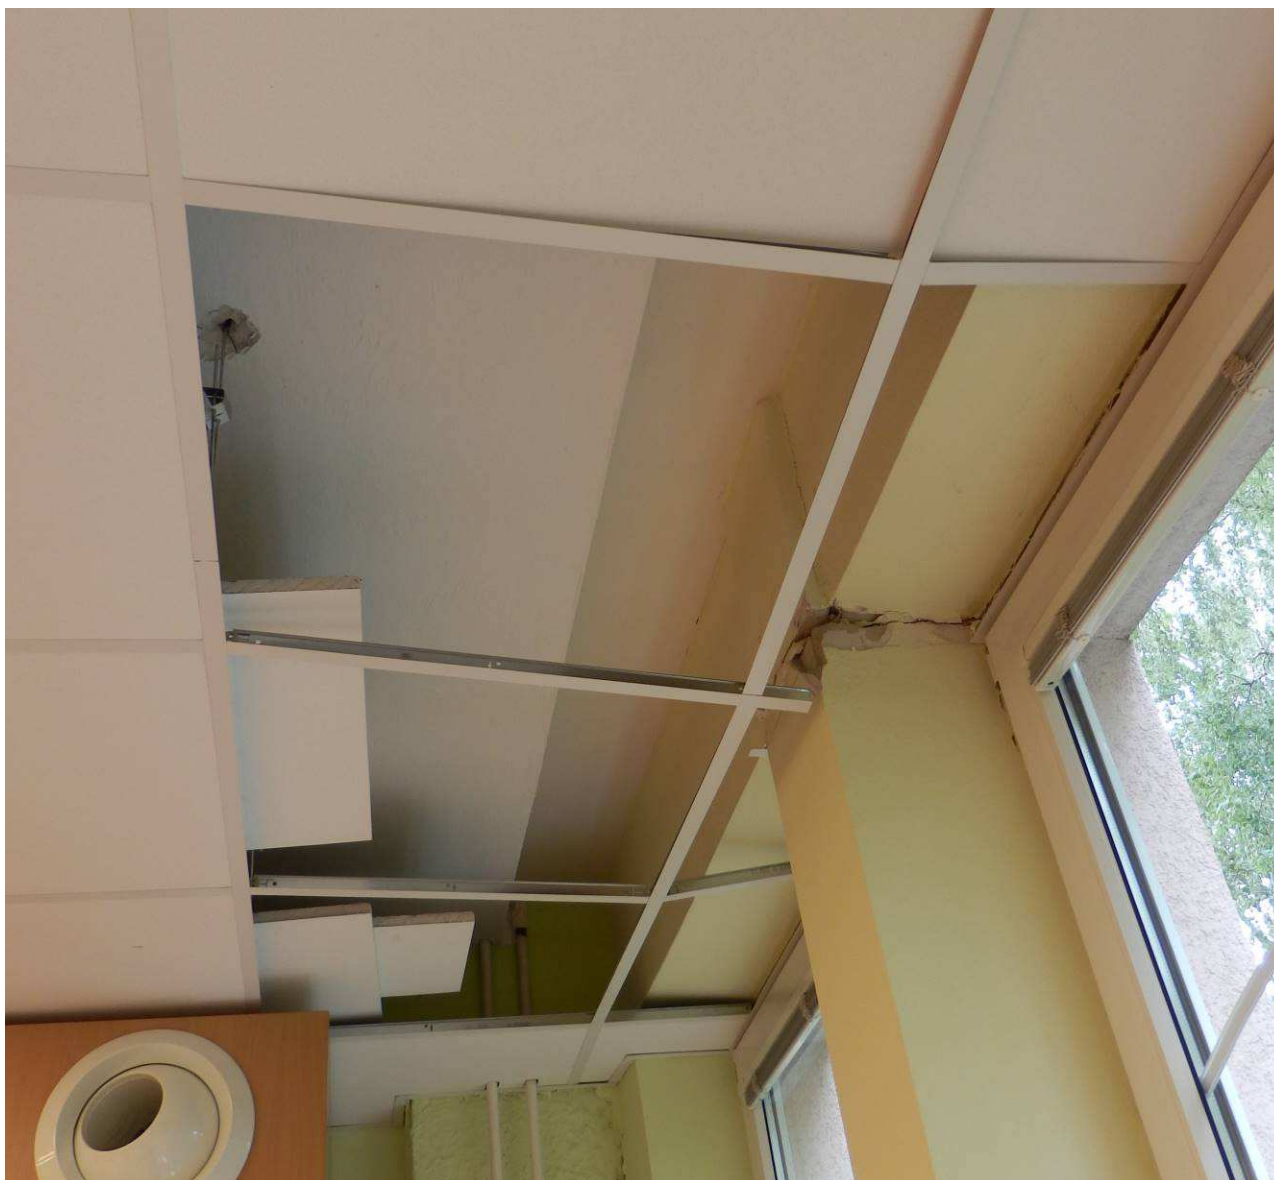
Dnešního dne došlo k uvolnění podhledů v okolí dvou sloupů a okenních otvorů v 1.NP :

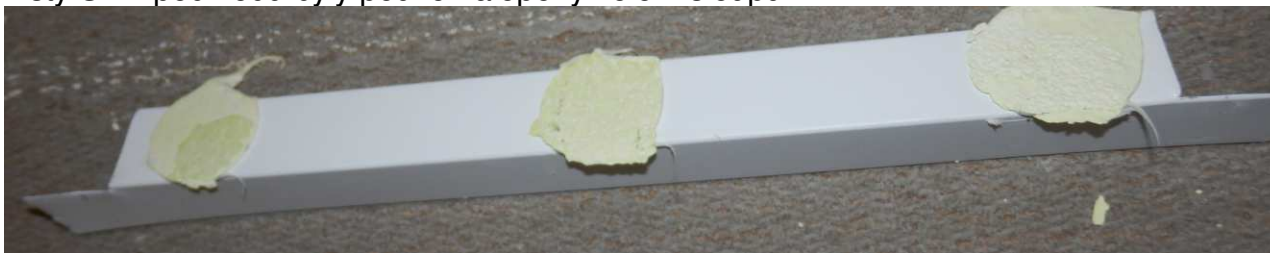
Lišty SDK podhledu byly pouze nalepeny kolem sloupu :

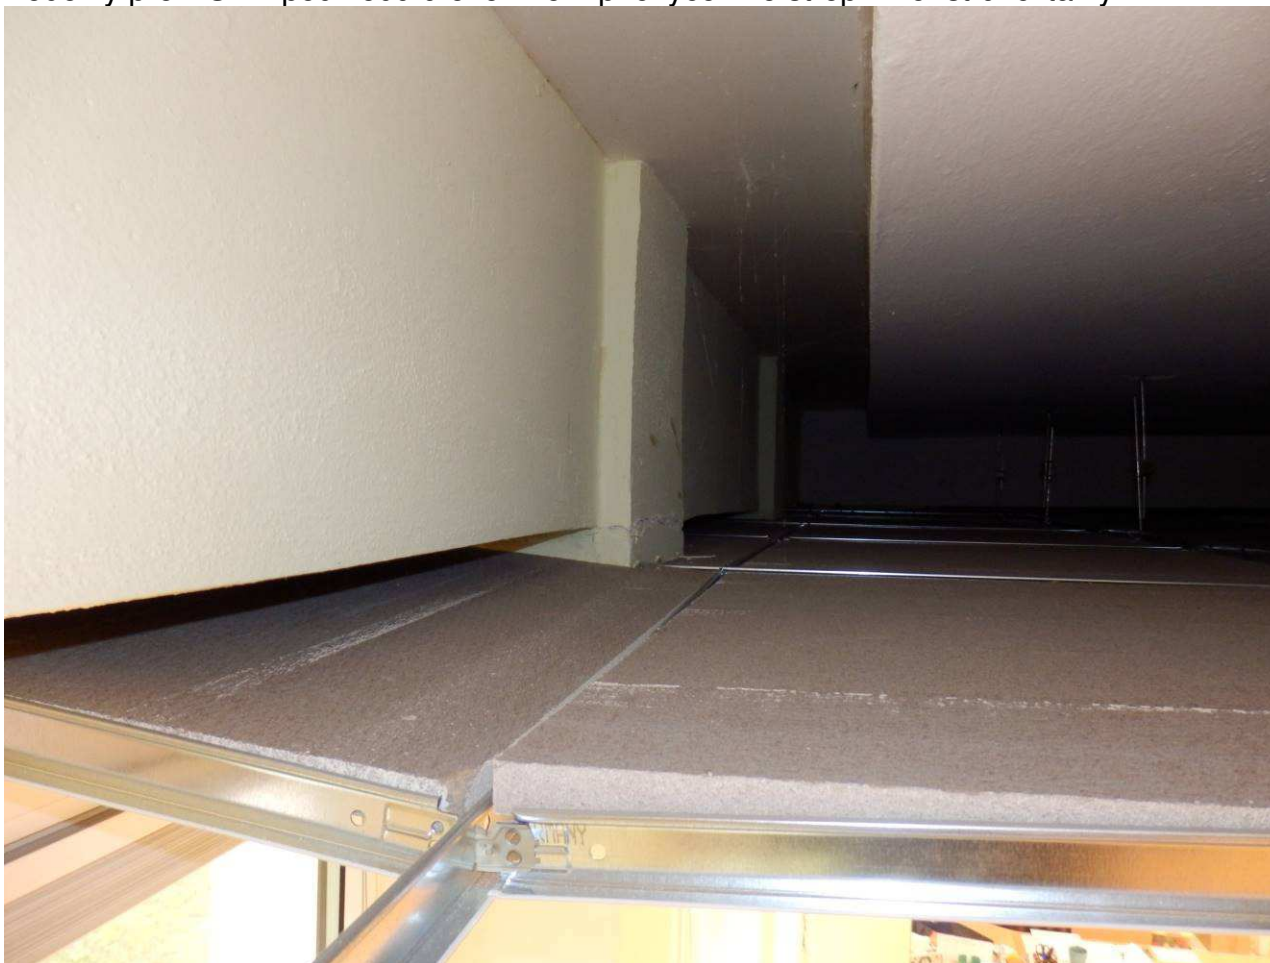
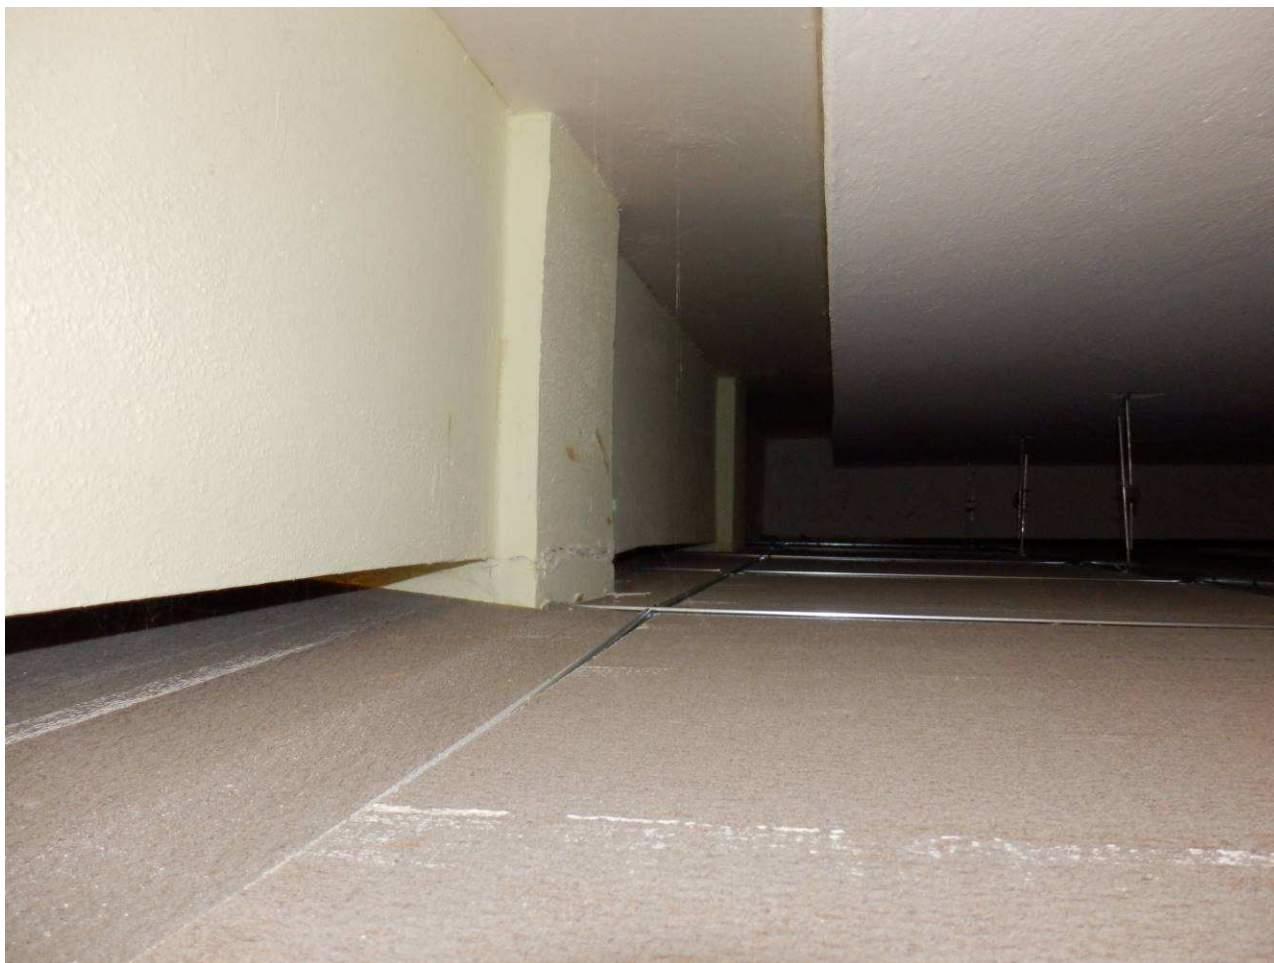
Podélný profil SDK podhledu u oken není přichycen ke stropní konstrukci táhly :

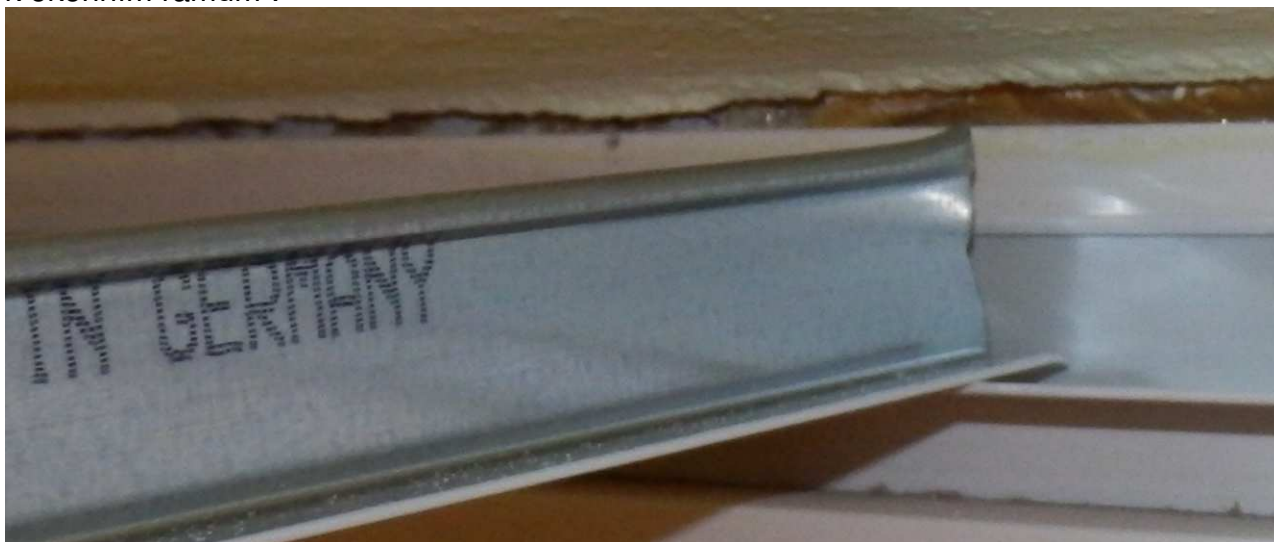
Krajní příčné krátké lišty jsou pouze uloženy na podélný profil a lišty šroubovanou k okenním rámcům :

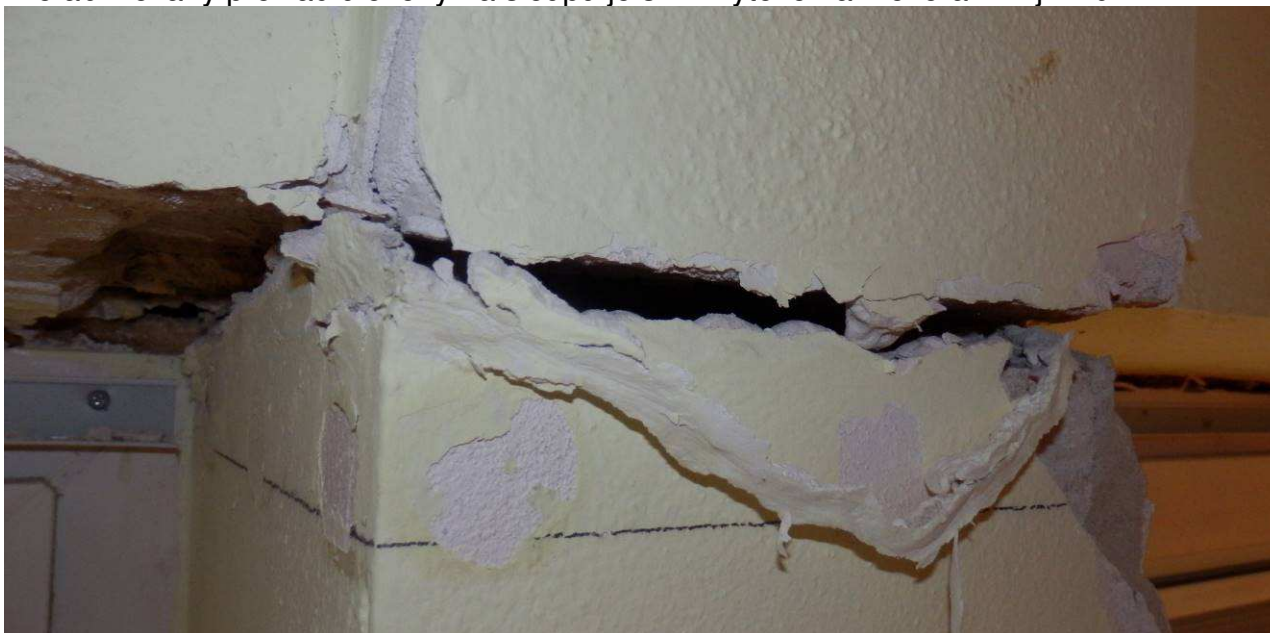
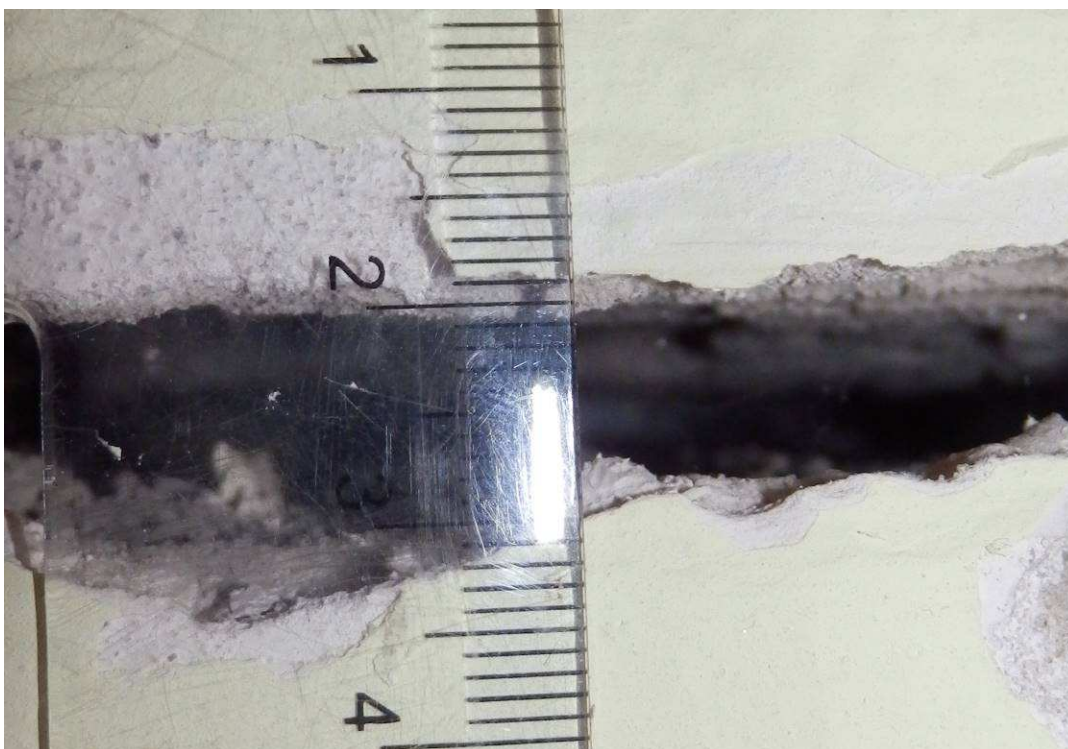
Prefabrikovaný překlad uložený na sloupu je silně vytočen a mezera činí již 10mm :

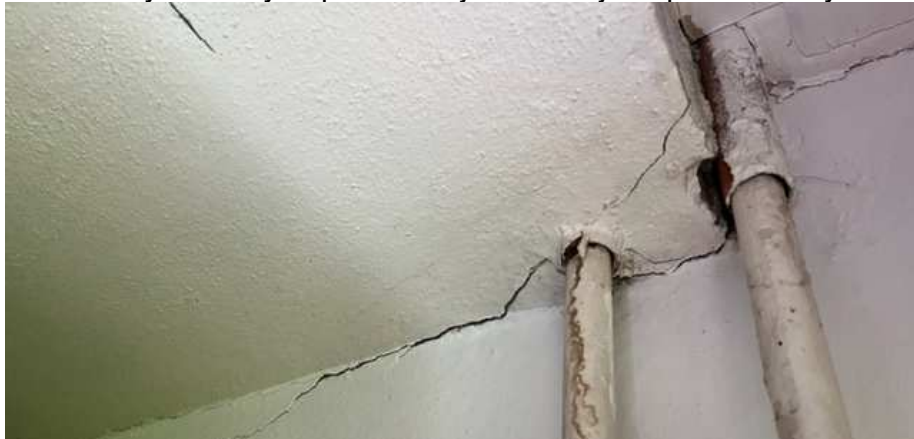
Došlo k vytvoření trhlin kolem prostupu teplovodních trubek skrz stropní konstrukci. Tyto trhliny jsou vytvořeny v dobetonávce kolem trubek a na souvisejících omítkách. Nejedná se o trhliny v nosných prvcích a je možné je zapravit běžnými zednickými technikami.

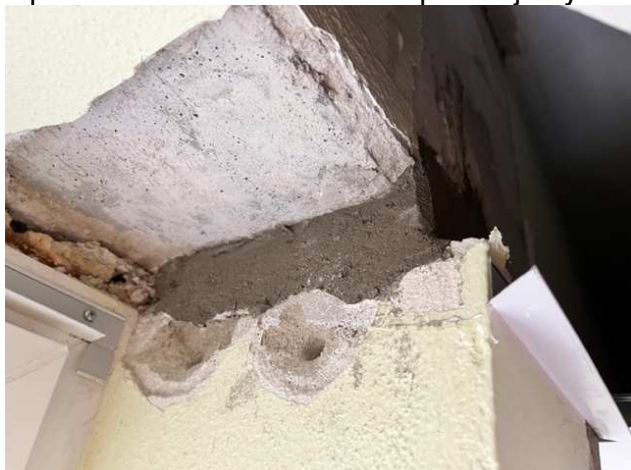
Oprava zhlaví meziokenního pilířku je vyhovující. Pilířek není nosný, ale pouze výplňový.

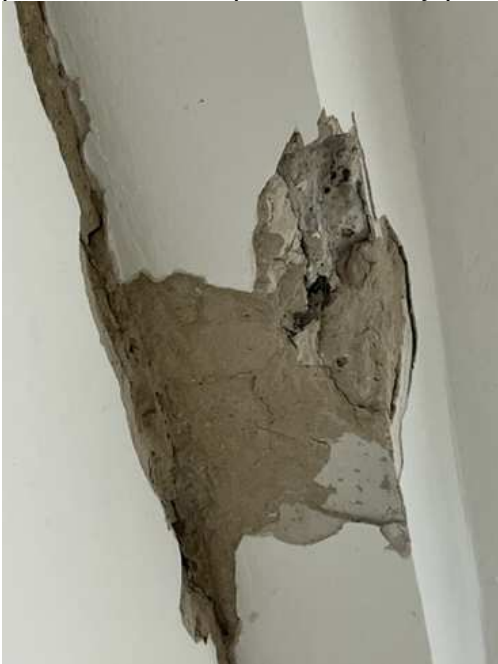
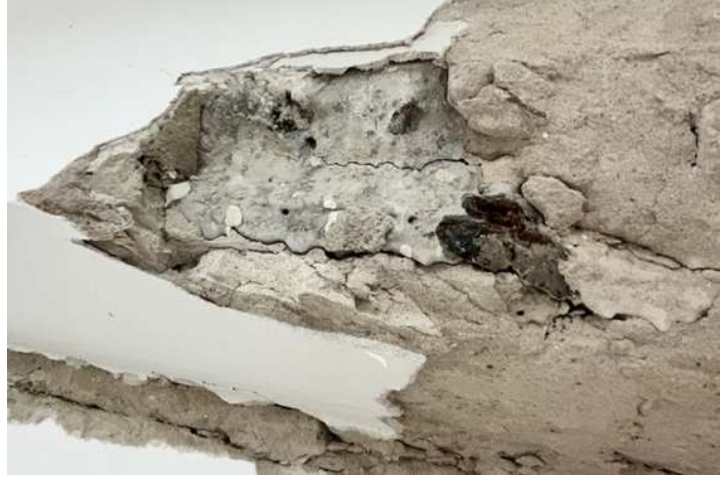
Při provádění prací zapravení trhlin byla objevena, po odstranění omítky na průvlaku v pavilonu dílen v prostoru šatny pro uklížečky, trhlina v nosné konstrukci průvlaku :

Doporučený postup opravy :

- Veškeré omítky z oblasti průvlaku odstranit, dále pak odstranit veškeré nesoudržné betonové vrstvy průvlaku.
- Provést fotodokumentaci a tuto zaslat na mail proximaprojekt@outlook.cz projektantovi k vyjádření.
- Provést otlučení uvolněných betonových vrstev, výztuže očistit od rzi, opatřit nátěry na výztužnou ocel s inhibitory koroze a betonové prvky reprofilovat sanačními pevnostními maltami v třídě R4.

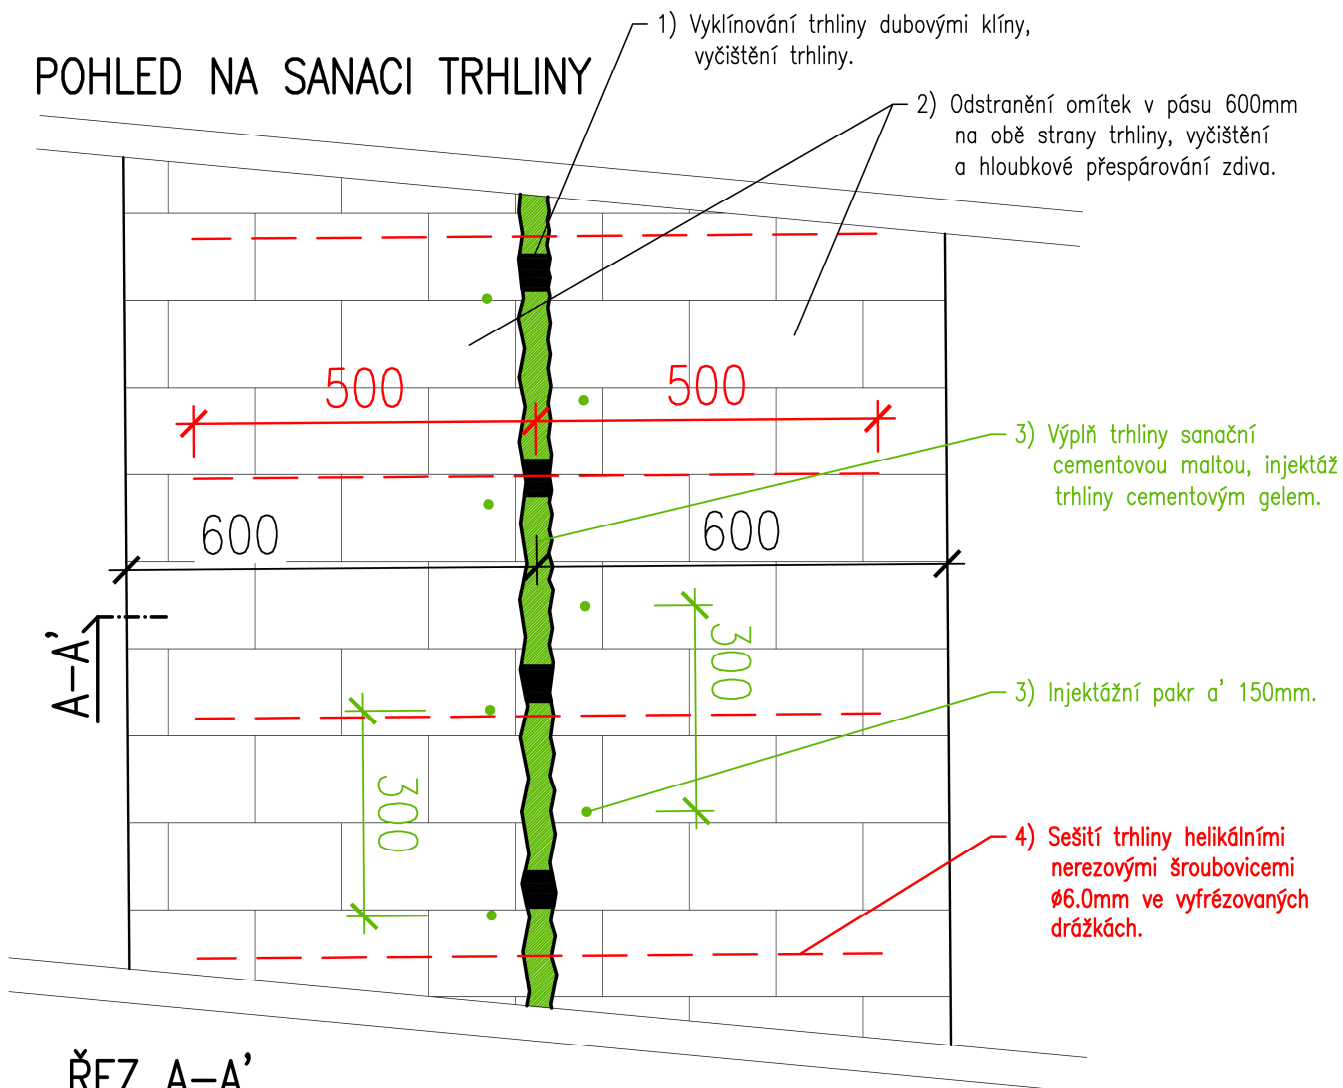
POHLED NA SANACI TRHLINY

Nejvyšší naměřené absolutní rozevření ... 15mm ... Překročen u trhliny č. 25 v odpočívárně, na trhlíně zjištěn pohyb.

Doporučený postup opravy trhliny č. 25 - oboustranně :

Trhliny jsou určeny k odhalení, vyškrábání, vyčištění, vyklínování dubovými klíny, sešití helikálními šroubovicemi, hloubkovému přespárování zdiva v okolí trhlín a k injektáži trhliny. Následně bude trhlina zapravena klasickými zednickými technikami a maltami. Trhlina bude řádně vyklínována dubovými klíny a zdivo bude v odkryté oblasti řádně vyčištěno (šířka 600mm kolem trhliny na obě strany) a hloubkově přespárováno níže maltami MC 5.0. Trhlina bude, po vytvrzení malt, následně injektována cementovými směsmi. Trhlina bude sešita helikálními nerezovými šroubovicemi průměru 6.0mm. Šroubovice musejí vždy přesahovat na obě strany přes trhlínu minimálně 500mm. Vzdálenost šroubovic byla stanovena na 400mm z každého líce stěny. Šroubovice budou instalovány do vyfrézovaných spár, dle typových podkladů dodavatele systému.

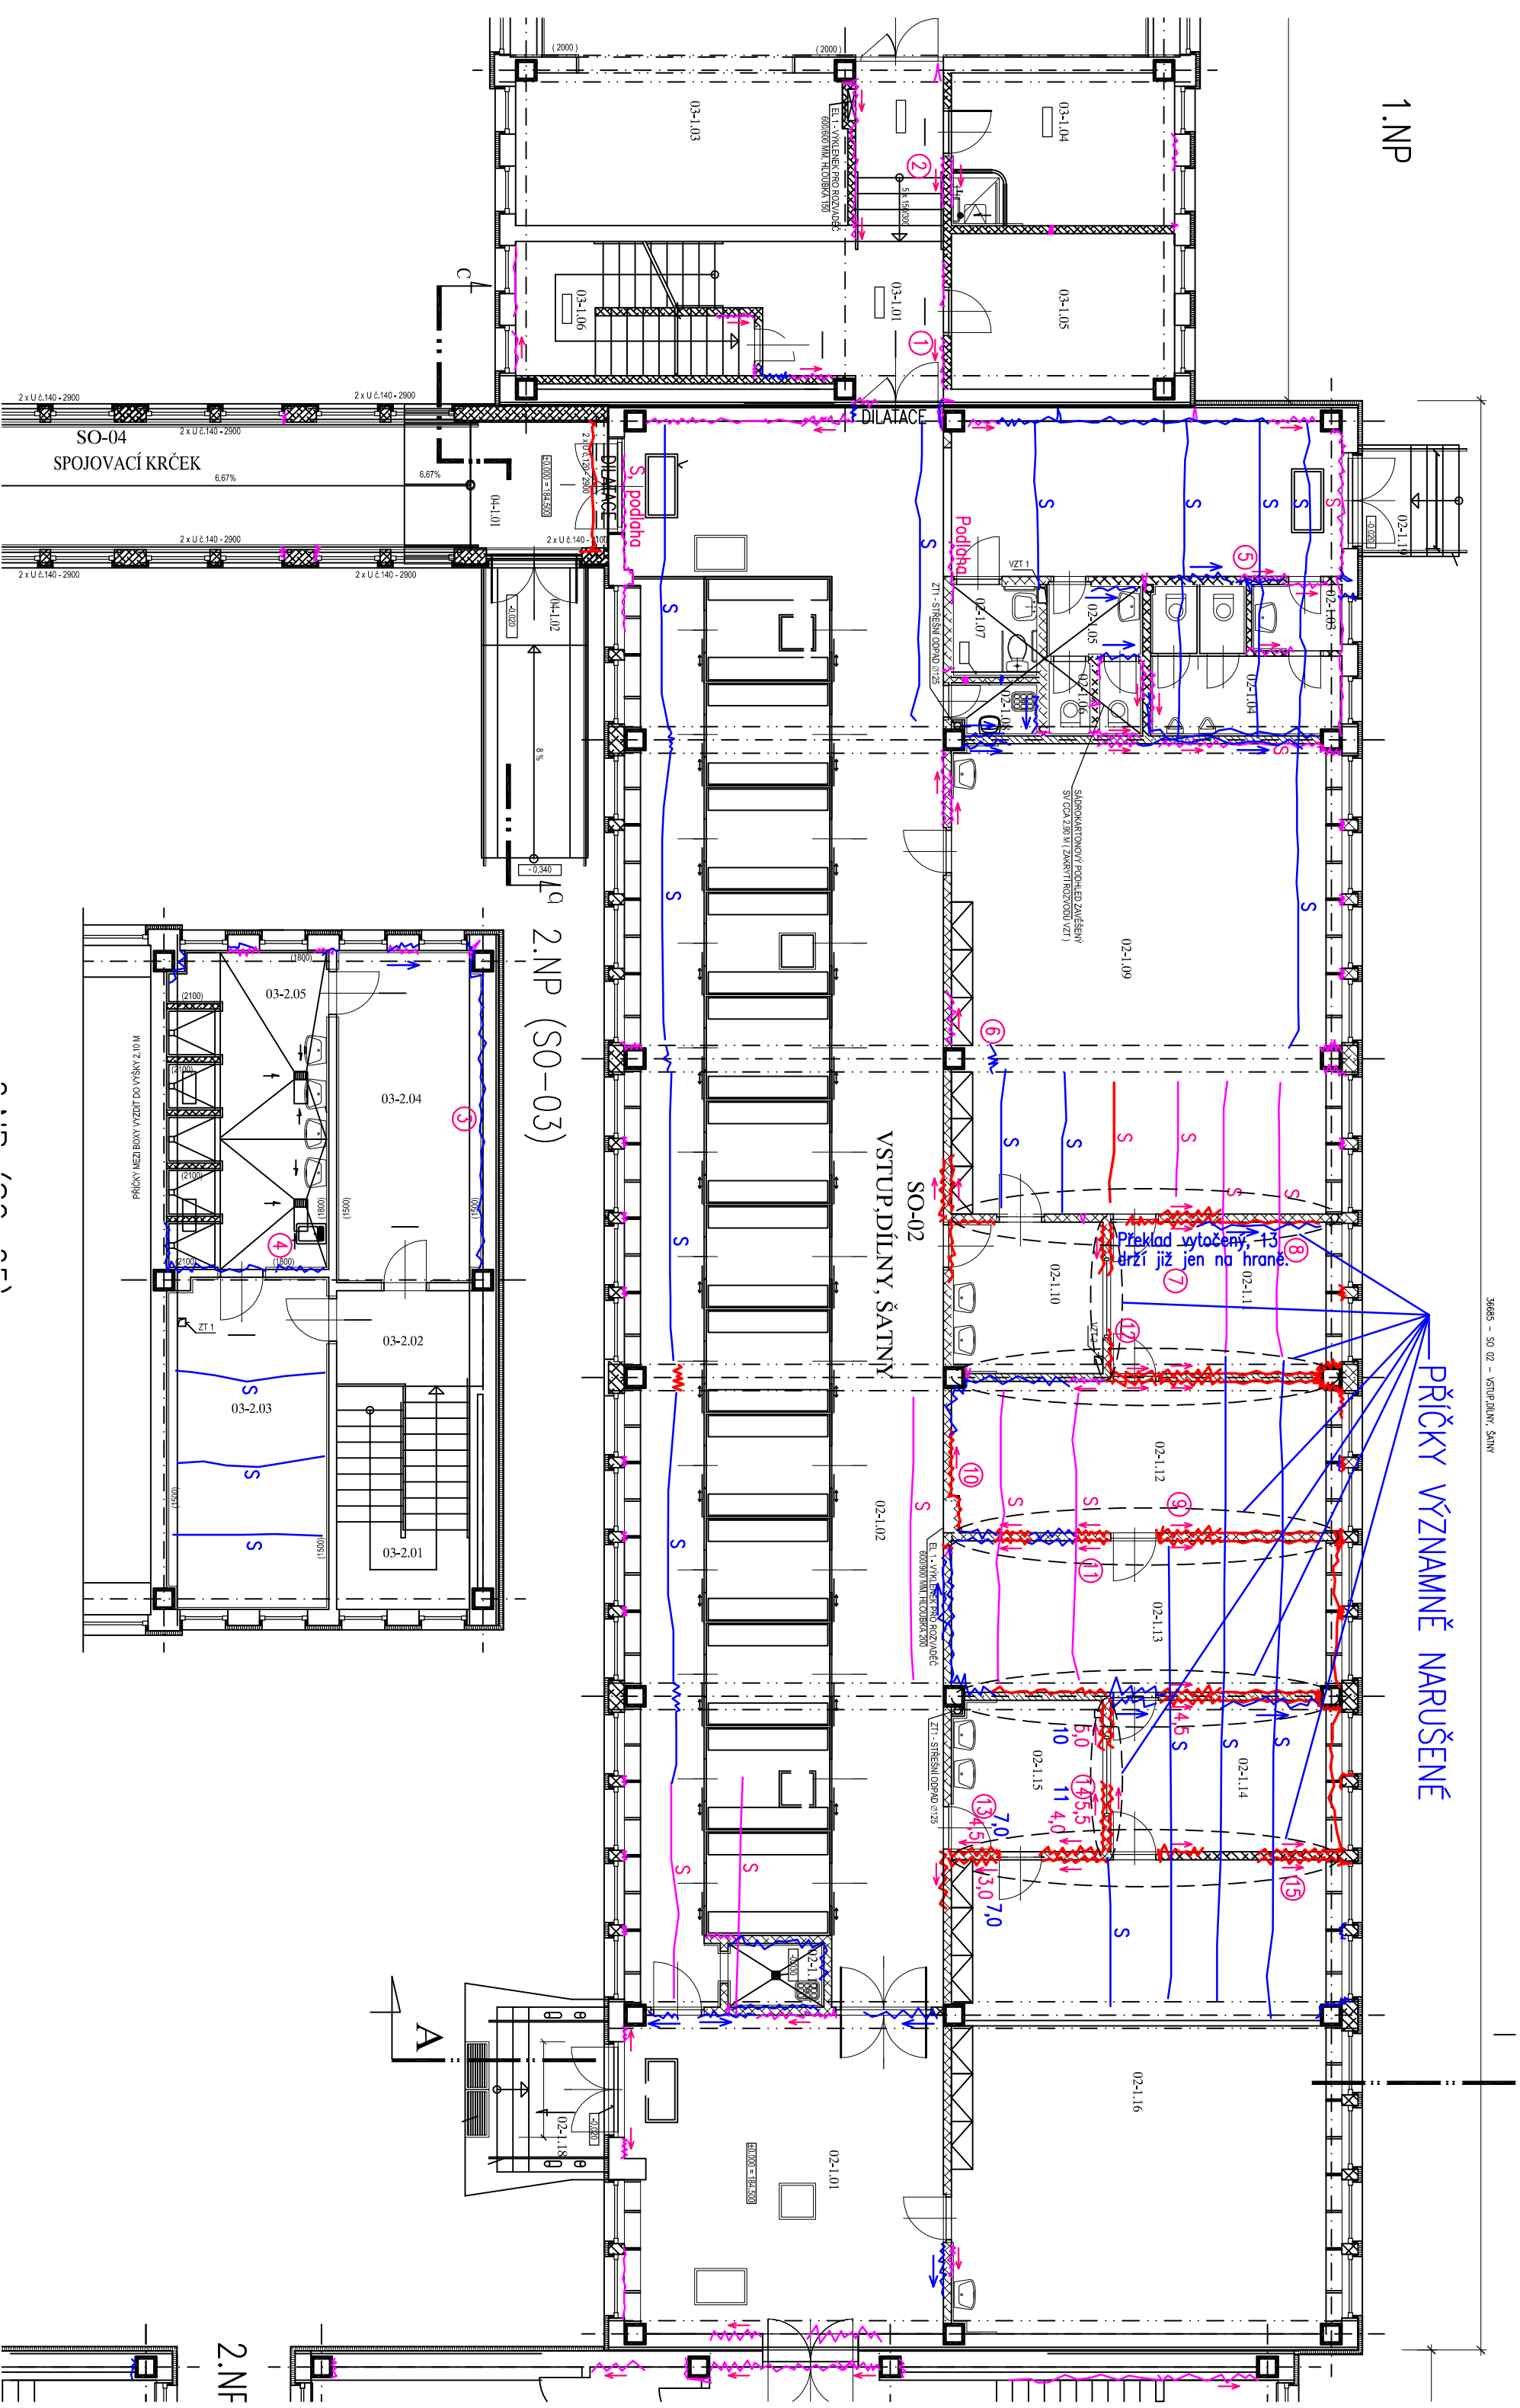
1.NP

PŘÍČKY VÝZNAMNĚ NARUŠENÉ

Prék lad vytočený, 13 drží již jen na hraně.

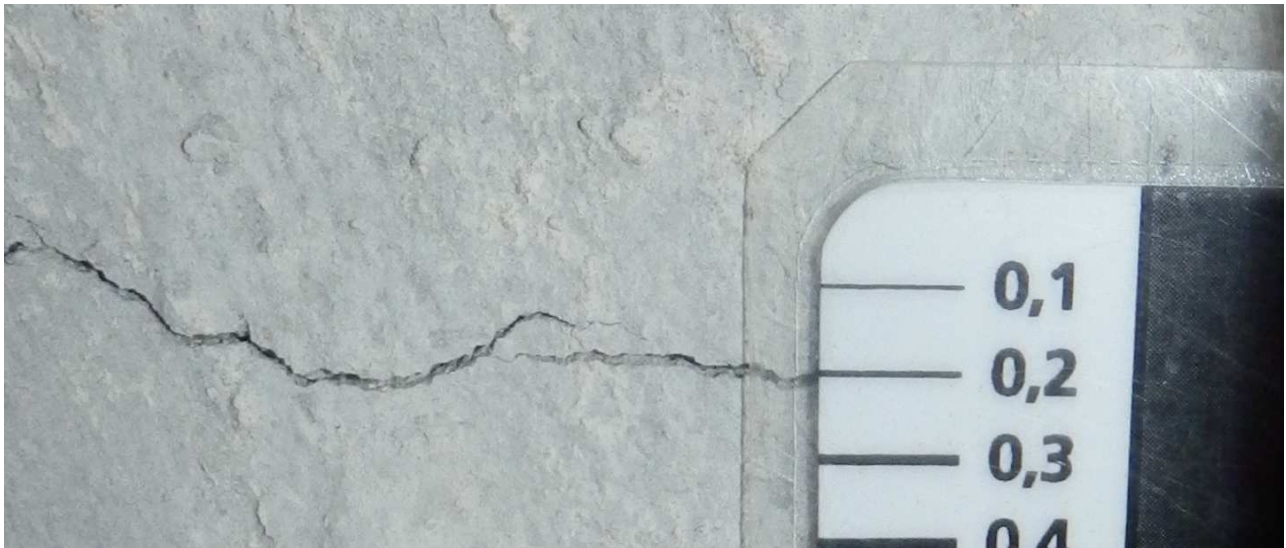
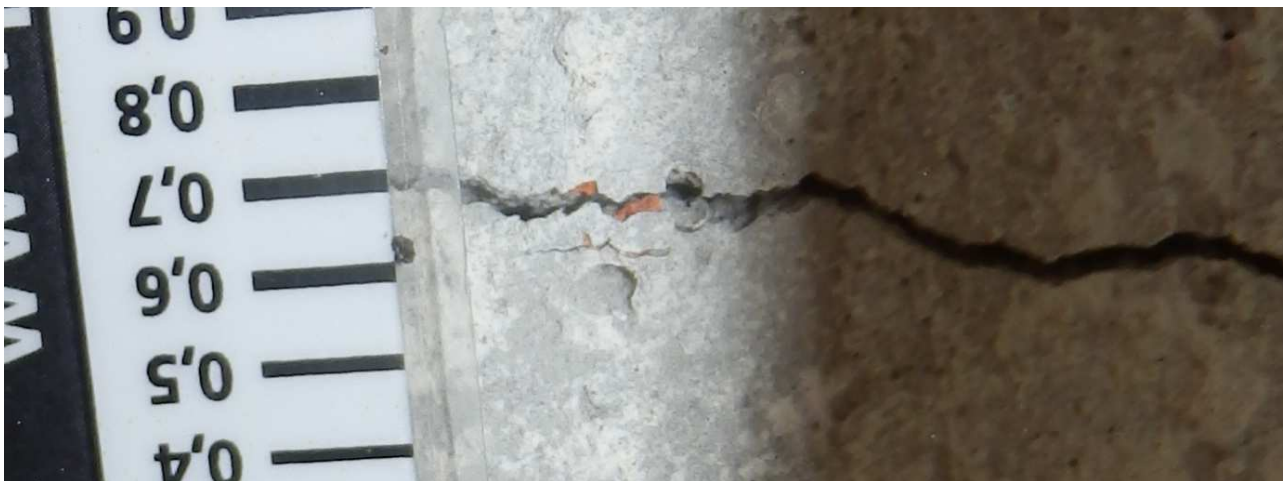
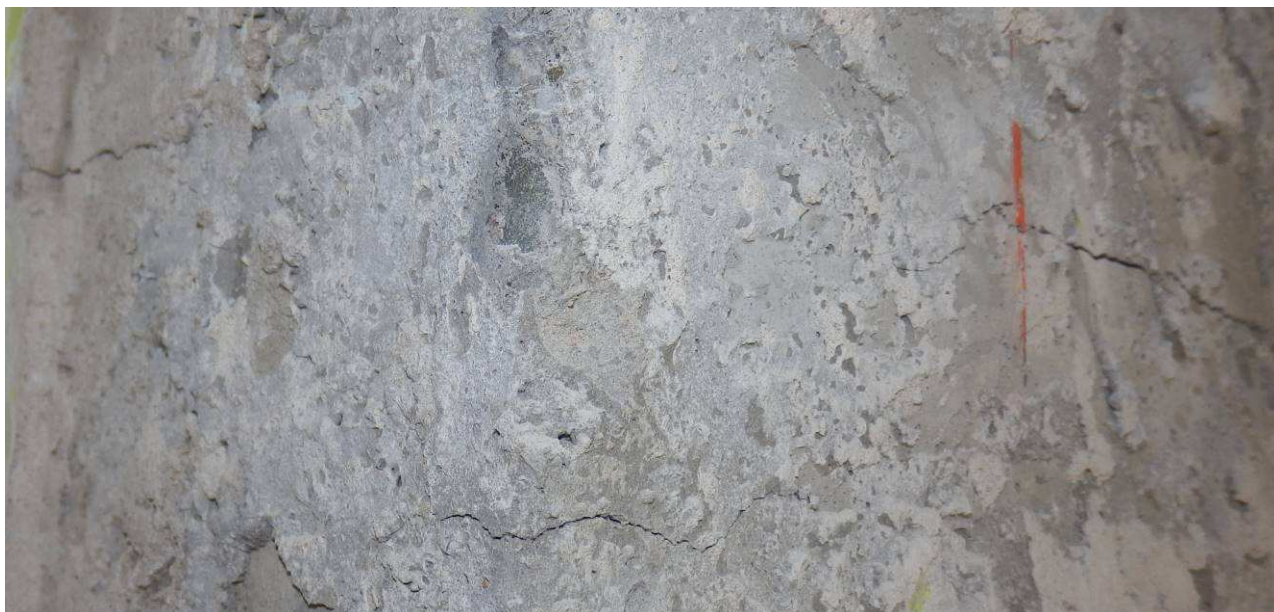
3.4.1 – železobetonové sloupy

V rámci průzkumných prací byly zjištěny trhliny ve stávajících železobetonových nosných sloupech. Tyto trhliny procházejí přes cementový špric prováděný na stavbě až do nosných dříků sloupů. Trhliny byly zjištěny po oklepání omítkových vrstev. Jedná se o trhliny o rozevření 0.20 ± 0.70 mm.

Vzhledem k tvaru trhlin, jejich ostrým a zazubeným hranám, větvení a reziduálním trhlínkám kolem hlavních je zřejmé, že tyto trhliny jsou aktivní a nejedná se o trhlinky vzniklé při výrobě prefabrikovaného prvku. Tento fakt je potvrzen i tím, že trhlinky procházejí skrz cementový špric, které byly prováděny až na stavbě. Omítkové vrstvy, které byly odstraňovány jsou od ploch sloupů uvolněny a navíc dokáží přenést vyšší tahová napětí, než samotný beton nebo cementový špric.

Stav sloupů je v současné době **alarmující** a je nutné tyto prvky podrobit hlubšímu zkoumání a zejména pravidelnému monitoringu – prováděno.

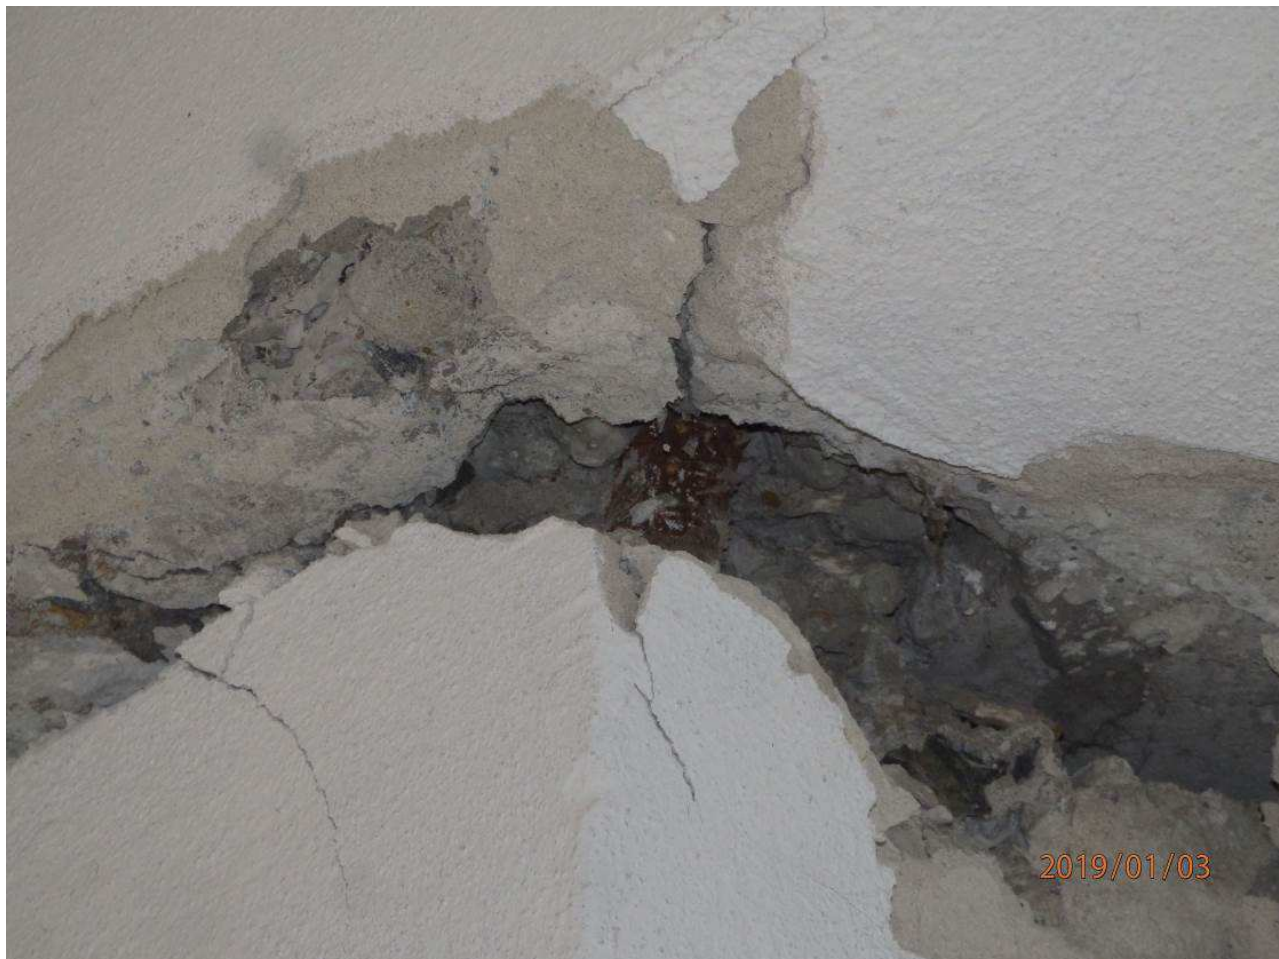
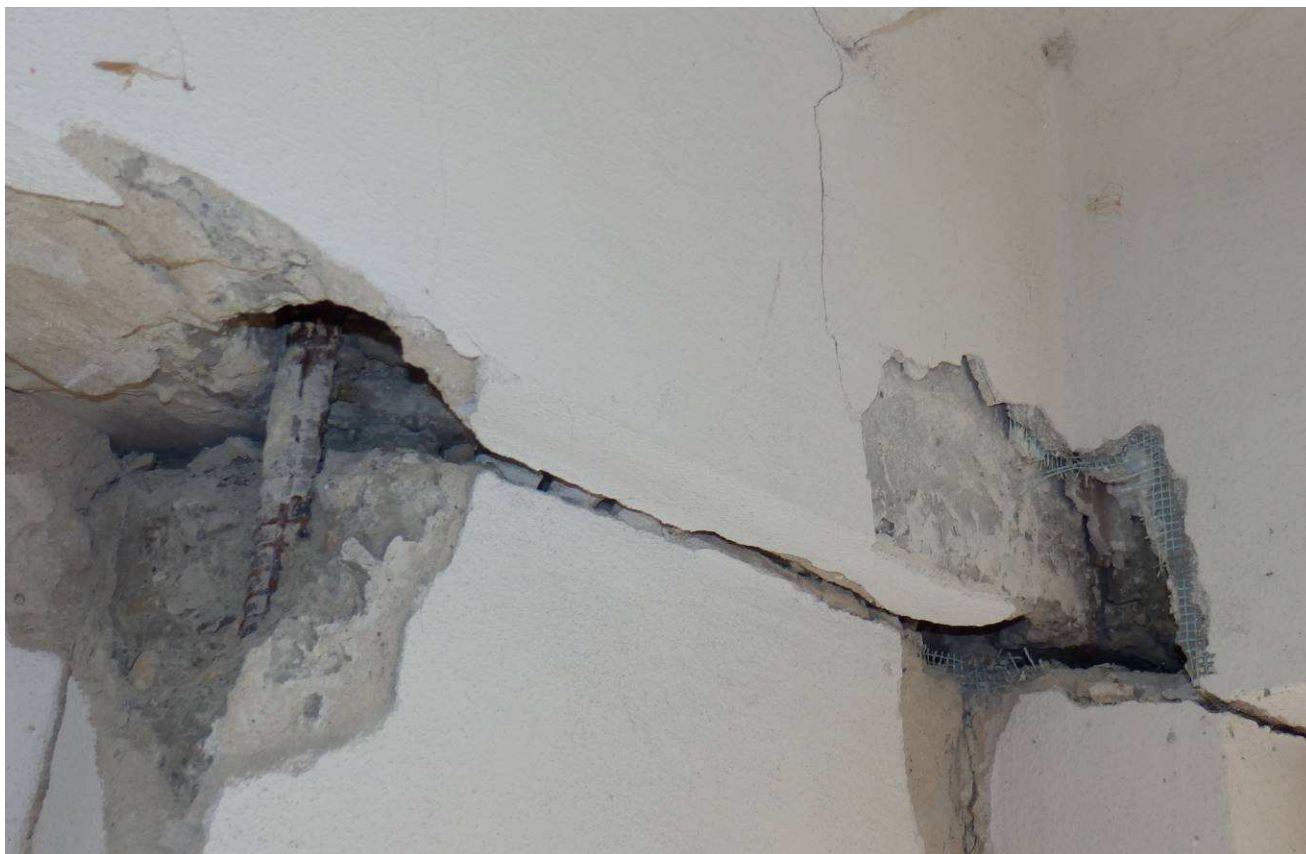
3.4.2 – obnažený styk sloupu s průvlakem

Při průzkumech byl obnažen jeden ze styků nosného železobetonového sloupu a průvlaků. Bylo zjištěno, že stykové výztuže mezi sloupem a průvlakem nebyly v době výstavby zality, což umožnilo pohyb průvlaků vůči sloupu.

Hlava sloupu byla při stavbě opatřena vrstvou ložné malty a do této byl uložen průvlak i obvodový věnec objektu. Dle ohledání se jedná o maltu velmi nízké pevnosti.

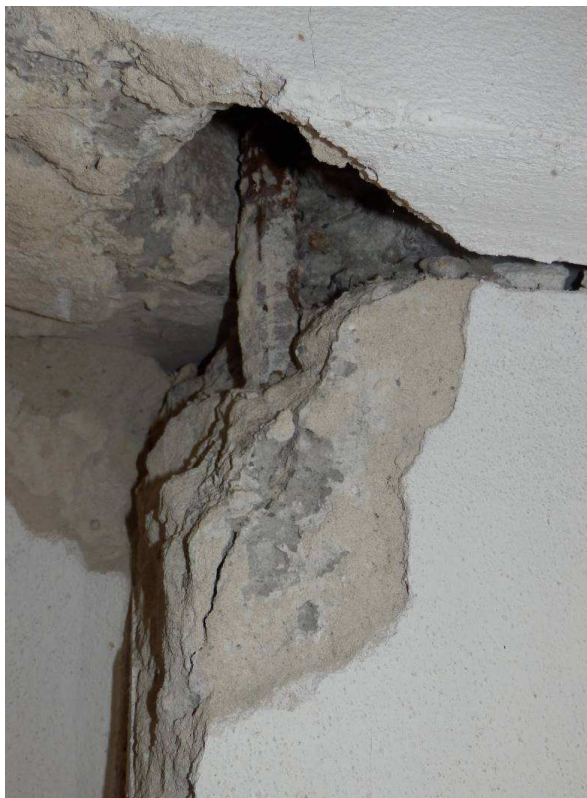
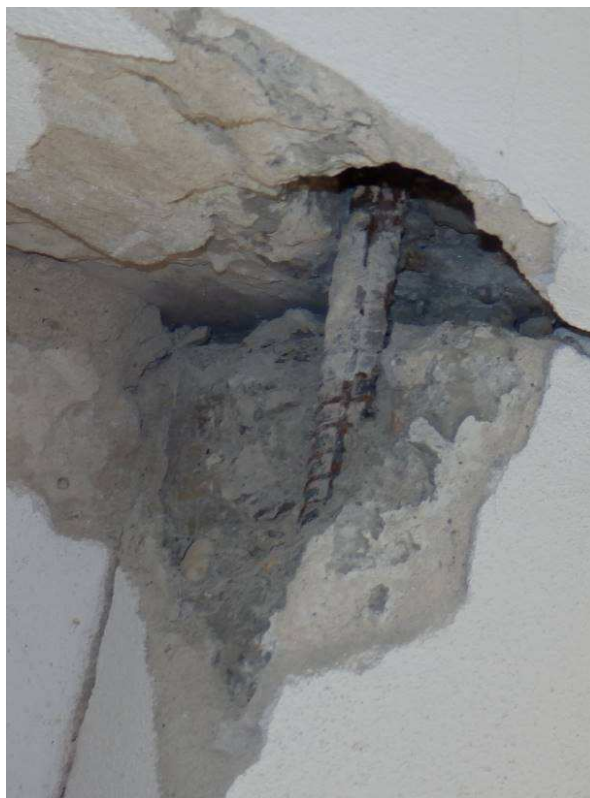
Vlivem vysokých pohybů v základových spárách, základových konstrukcích a navazujících horních konstrukcích dochází k zapření, uvolnění a dalším pohybům ocelové výztuže o vnitřní líc prostupu v průvlaku a výztuž je nadále deformována silami z dotvarování konstrukce. Tyto síly pak způsobují porušování nosných sloupů systému objektu, kdy v jejich hlavách vznikají trhliny a beton kolem trhlín lze separovat jemným poklepem, případně samovolně odpadává.

Jedná se o **závažný nedostatek tuhosti** nosné konstrukce objektu, který je nutné podrobit hlubšímu zkoumání a zejména pravidelnému monitoringu – prováděno.

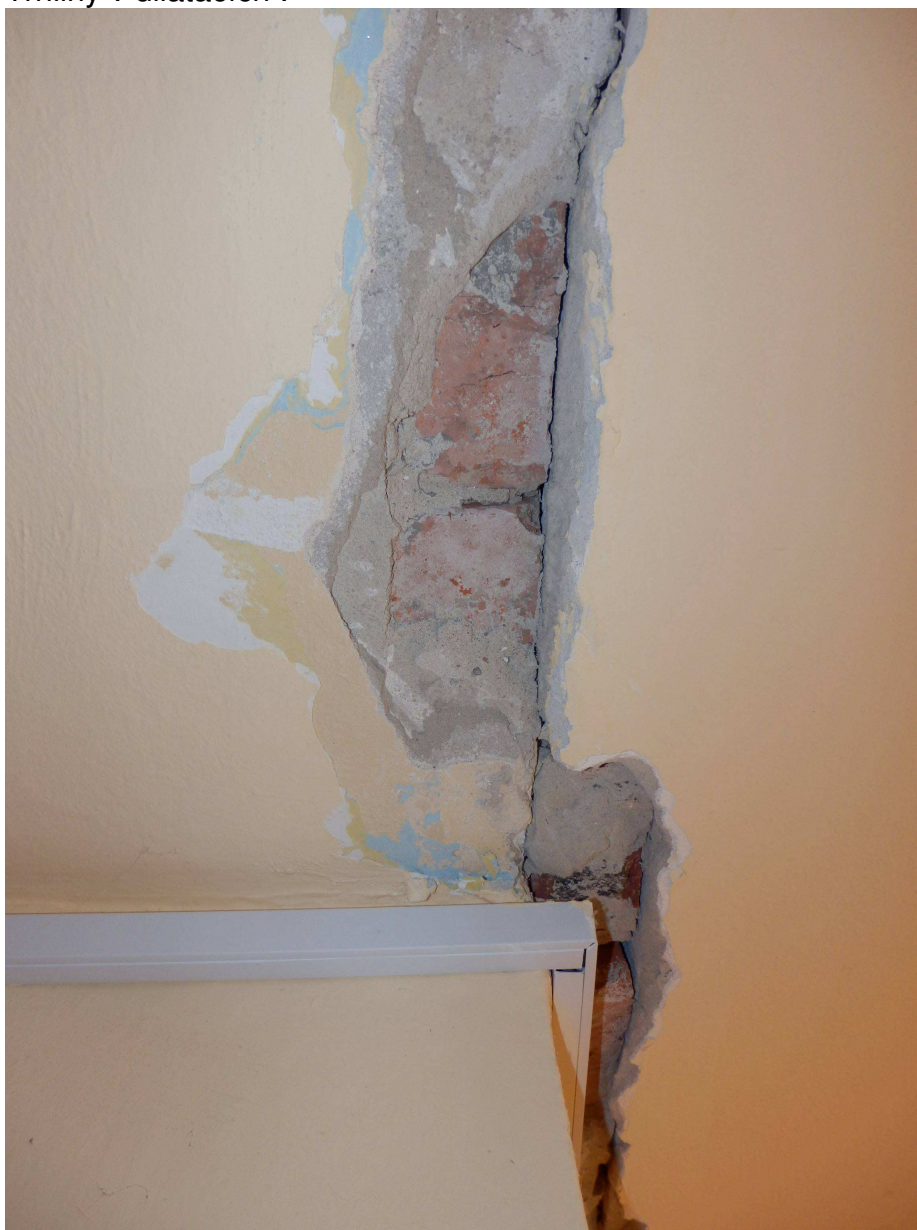
Trhliny v dilatacích :

Objekty jsou rozděleny na dilatační celky dle jednotlivých SO. Tyto dilatace jsou zejména v interiéru budov patrné lištami, zatměním a trhlinami. Z ohledání objektů je zřejmé, že jednotlivé dilatační celky se, dle původního projektového předpokladu, pohybují na podložních základových vrstvách nerovnoměrně a v dilatacích dochází k většímu či menšímu vzájemnému pohybu. Pohyby jsou patrné i na vnějších obalových vrstvách.
