PROXIMA projekt, s.r.o., Kaštanová 34, 620 00, Brno IČ:28273231, DIČ:CZ28273231, Tel. : 604 349 357 web : www.proximaprojekt.cz	
Objednatel : Obec Prušánky, Prušánky 100, 696 21 Prušánky, IČ:00285226, DIČ:CZ00285226			
STAVBA	MÍSTO STAVBY : K. ú. Prušánky [734021], parc. č. 86		
ZHODNOCENÍ PORUŠENÍ OBJEKTŮ S001÷S003 ZŠ A MŠ PRUŠÁNKY Školní 289/1666, 696 21, Prušánky MONITORING		STUPEŇ	Monitoring
		FORMÁT	A4
		DATUM	12/2022
		Č. AKCE	150-2022
		Č. PARÉ

ZHODNOCENÍ PORUŠENÍ OBJEKTŮ S001÷S004 ZŠ A MŠ PRUŠÁNKY
Školní 289/1666, 696 21, Prušánky - MONITORING

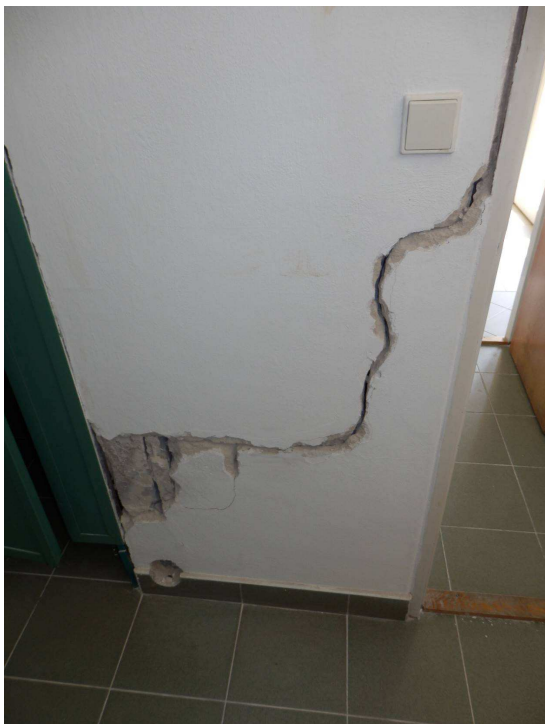
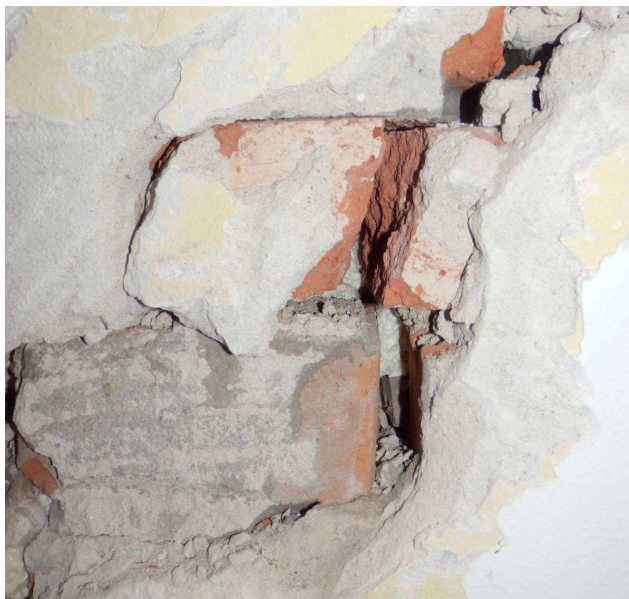
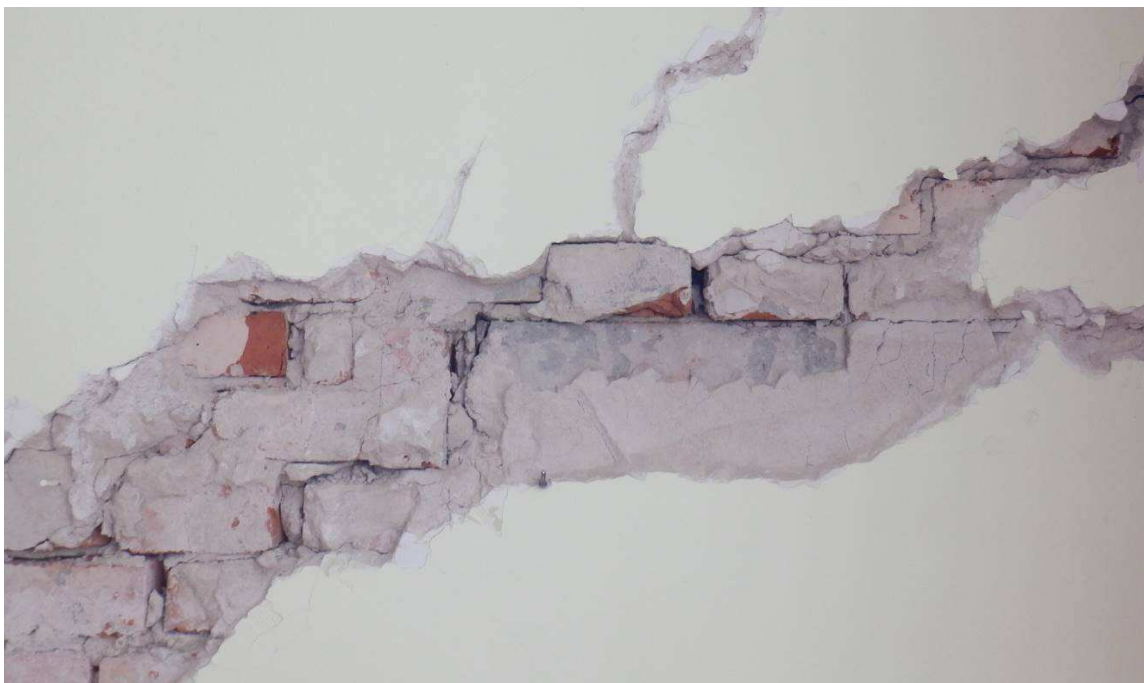
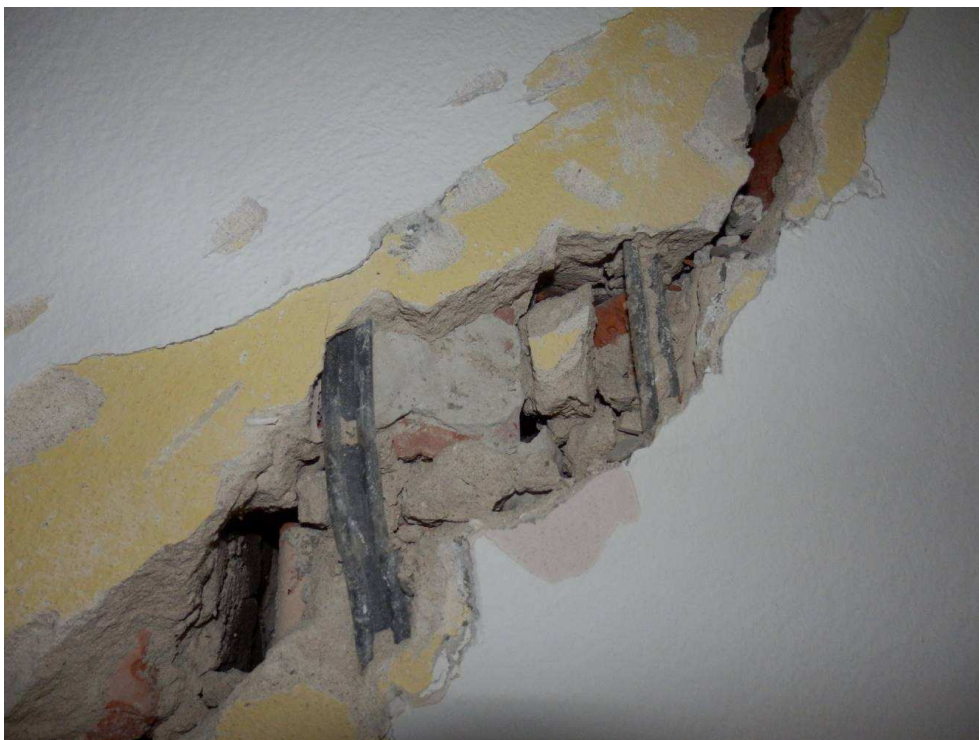
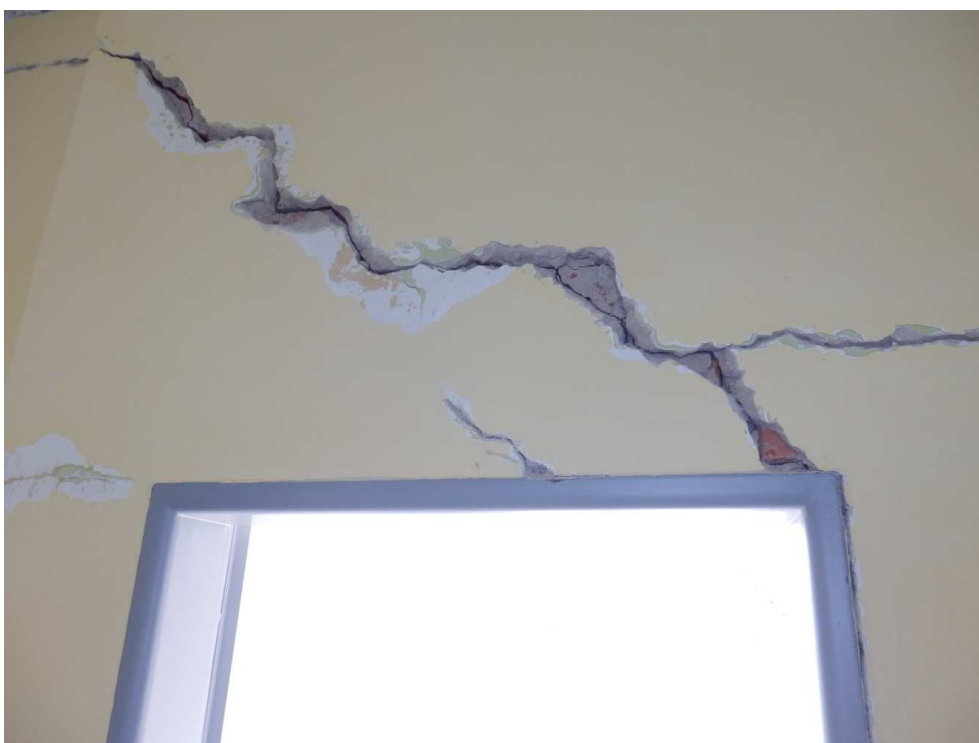
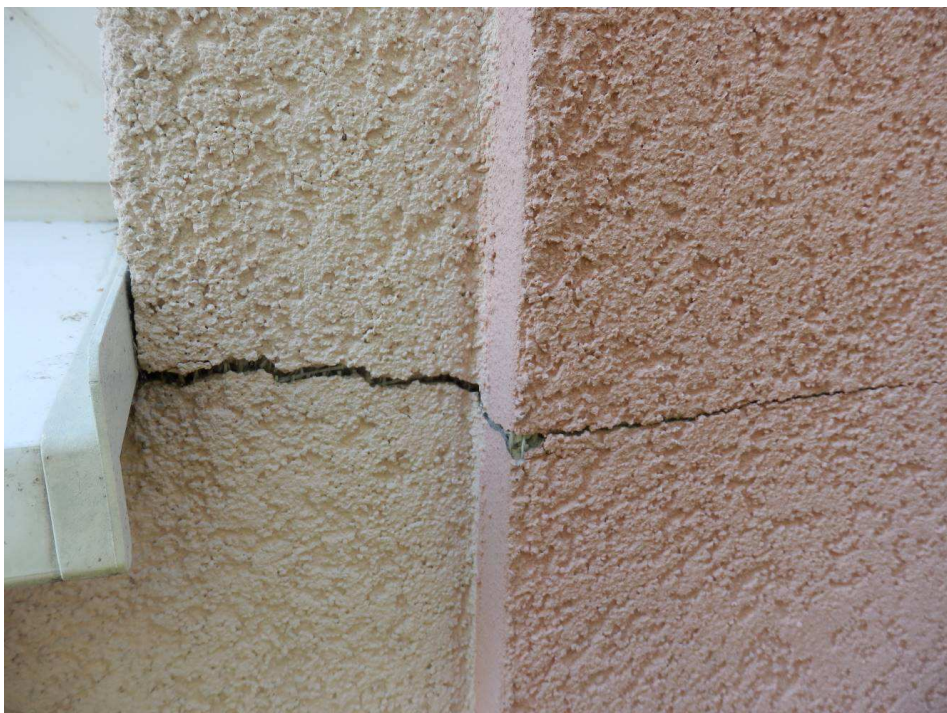
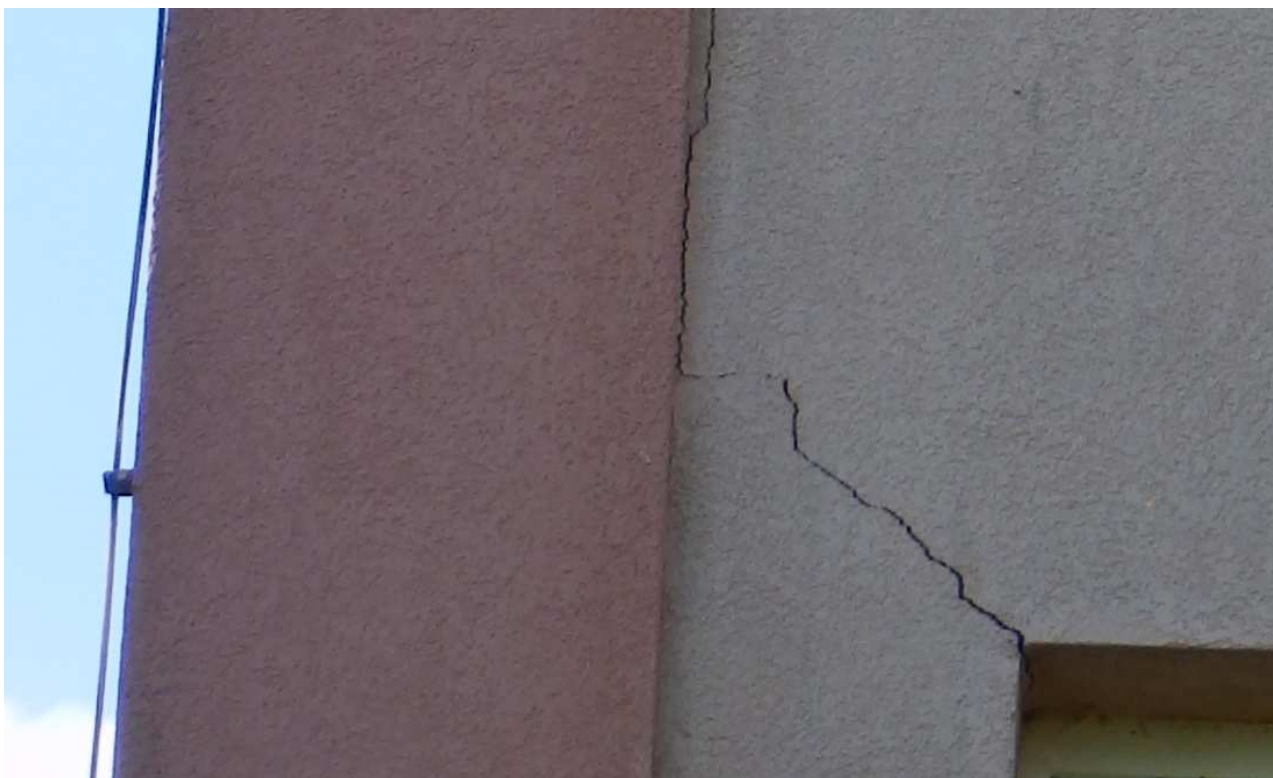
Trhliny ve stěnách :

Trhliny v třídách vedle schodiště jsou vytvořeny ve stěnách tloušťky 300mm vybudovaných jako nosné z Cpp na MVC. Tyto stěny disponují v současné době prozatím dostatečnou tuhostí i únosností a byly dočasně opatřeny SDK předstěnami. Stejně tak ostatní, k tomu určené stěny, byly dočasně opatřeny SDK předstěnami.
