PROXIMA projekt, s.r.o. Kaštanová 34, 620 00, Brno IČ:28273231, DIČ:CZ28273231, Tel. : 604 349 357 web : www.proximaprojekt.cz	
Objednatel : Obec Prušánky, Prušánky 100, 696 21 Prušánky, IČ:00285226, DIČ:CZ00285226				
STAVBA	MÍSTO STAVBY : K. ú. Prušánky [734021], parc. č. 86		STUPEŇ	Zhodnocení
ZHODNOCENÍ PORUŠENÍ OBJEKTŮ S001÷S003 ZŠ A MŠ PRUŠÁNKY Školní 289/1666, 696 21, Prušánky			FORMÁT	A4
			DATUM	09/2022
			Č. AKCE	111-2022
			MĚŘÍTKO	
			TECHNICKÁ ZPRÁVA

ZHODNOCENÍ PORUŠENÍ OBJEKTŮ S001÷S003 ZŠ A MŠ PRUŠÁNKY
Školní 289/1666, 696 21, Prušánky

**IDENTIFIKACE STAVBY :
ZHODNOCENÍ PORUŠENÍ OBJEKTŮ SO01÷SO03
ZŠ A MŠ PRUŠÁNKY
Školní 289/1666, 696 21, Prušánky**

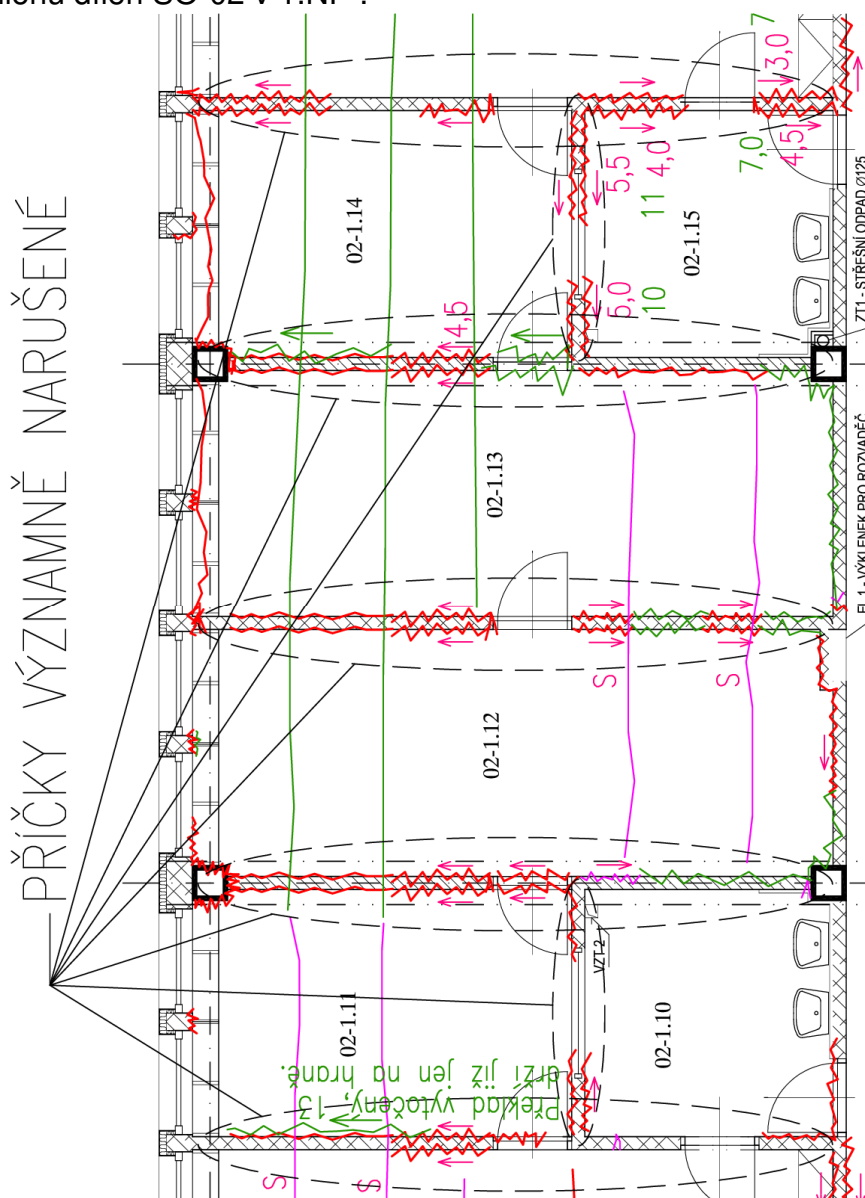
Příčky v pavilonu dílen SO-02 v 1.NP :

2.6.1 – Příčky výrazně narušené na únosnosti i stabilitě

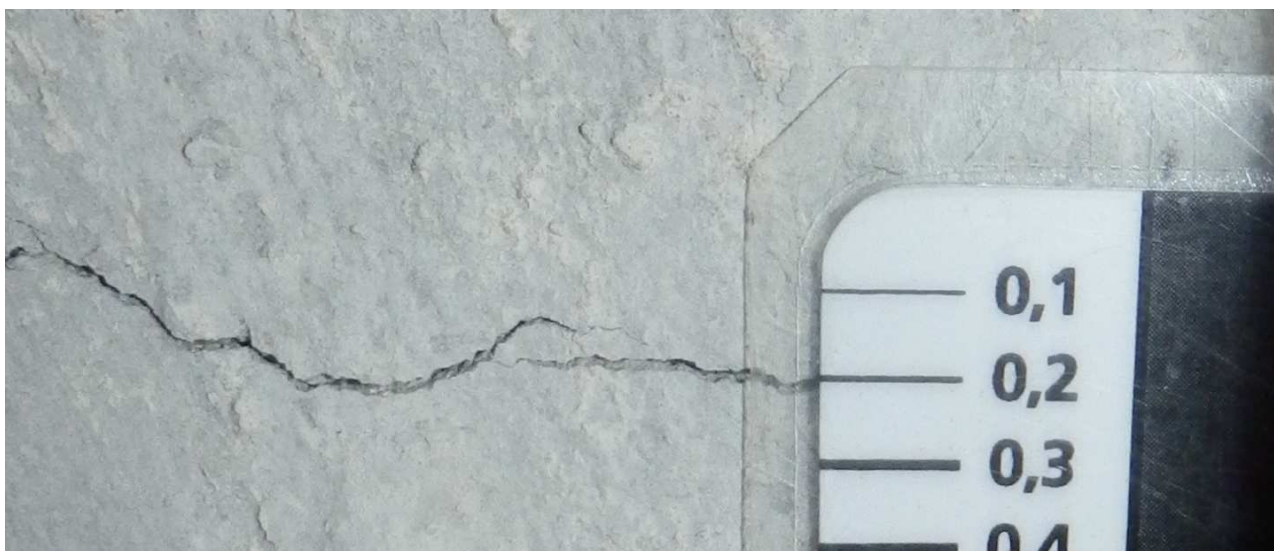
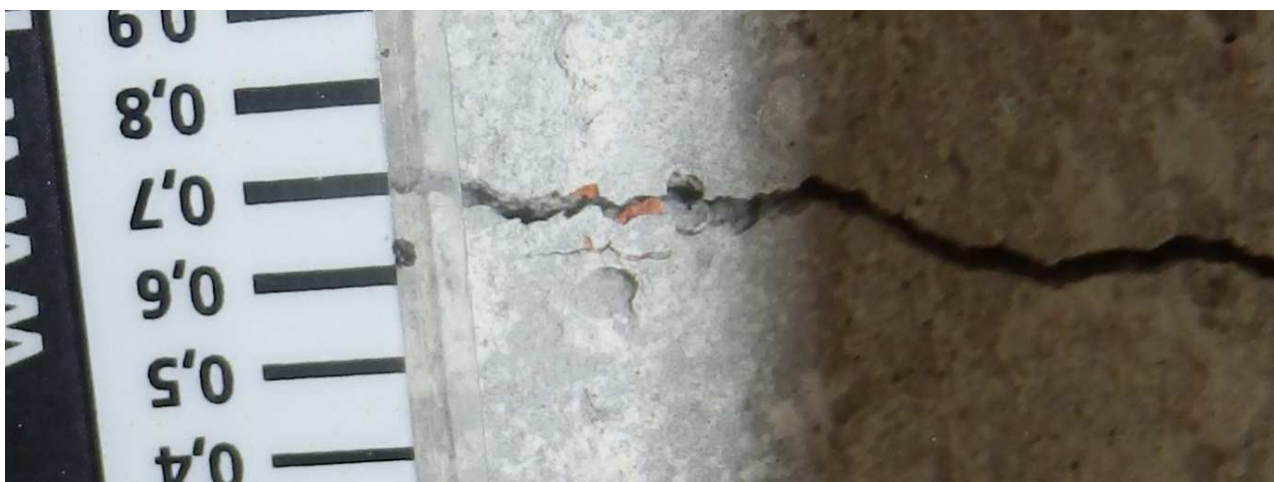
2.8.1 – železobetonové sloupy

V rámci průzkumných prací byly zjištěny trhliny ve stávajících železobetonových nosných sloupech. Tyto trhliny procházejí přes cementový špric prováděný na stavbě až do nosných dřívků sloupů. Trhliny byly zjištěny po oklepání omítkových vrstev. Jedná se o trhliny o rozevření $0.20 \div 0.70 \text{ mm}$.

Vzhledem k tvaru trhlin, jejich ostrým a zazubeným hranám, větvení a reziduálním trhlínkám kolem hlavních je zřejmé, že tyto trhliny jsou aktivní a nejedná se o trhlinky vzniklé při výrobě prefabrikovaného prvku. Tento fakt je potvrzen i tím, že trhlinky procházejí skrz cementové špricky, které byly prováděny až na stavbě. Omítkové vrstvy, které byly odstraňovány jsou od ploch sloupů uvolněny a navíc dokáží přenést vyšší tahová napětí, než samotný beton nebo cementový špric.

Stav sloupů je v současné době **alarmující** a je nutné tyto prvky podrobit hlubšímu zkoumání a zejména pravidelnému monitoringu.

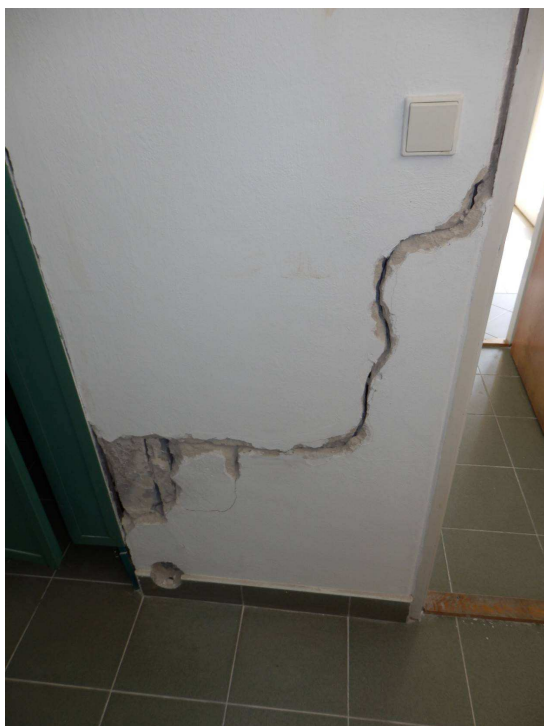
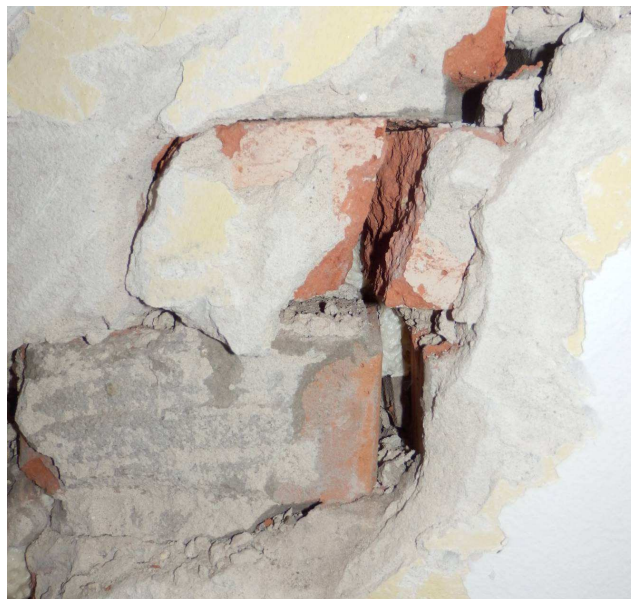
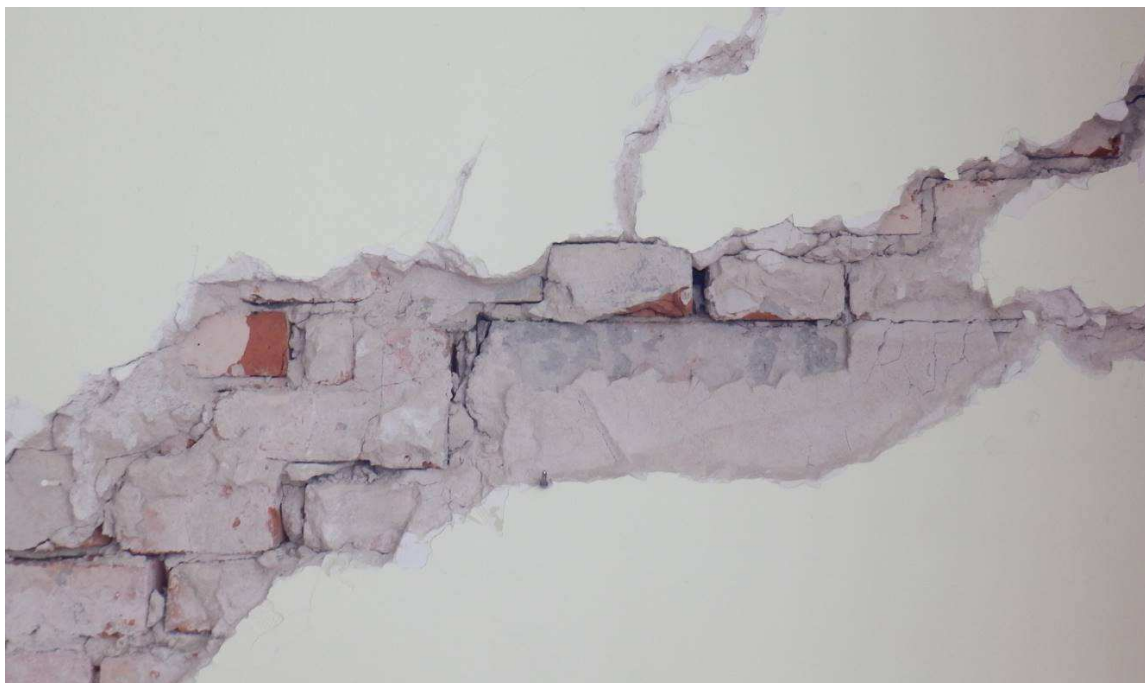
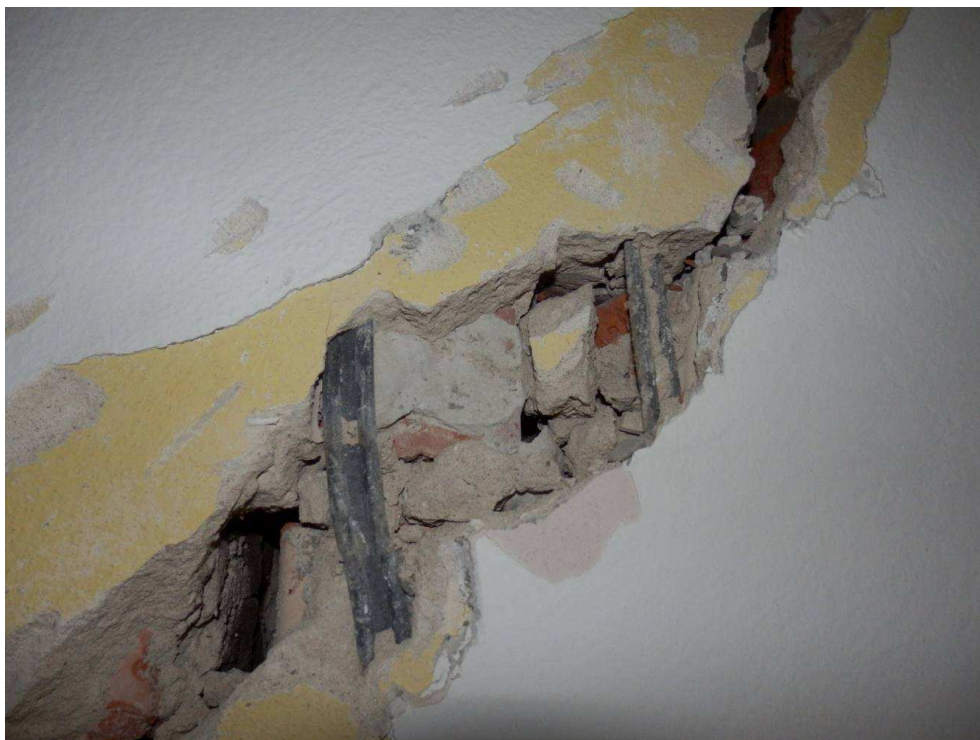
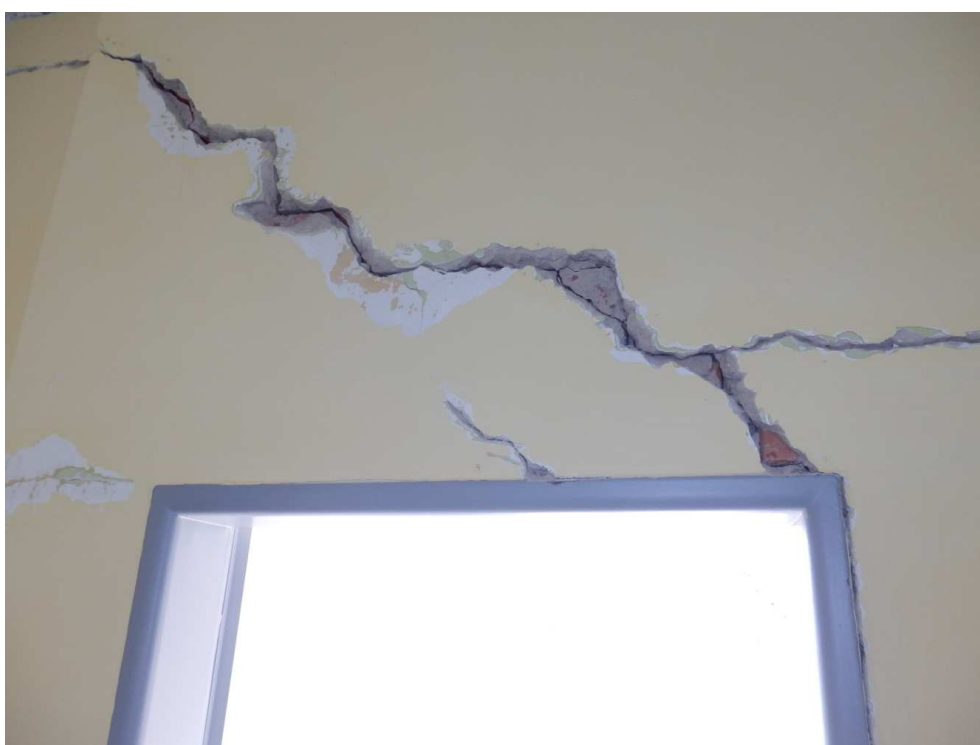
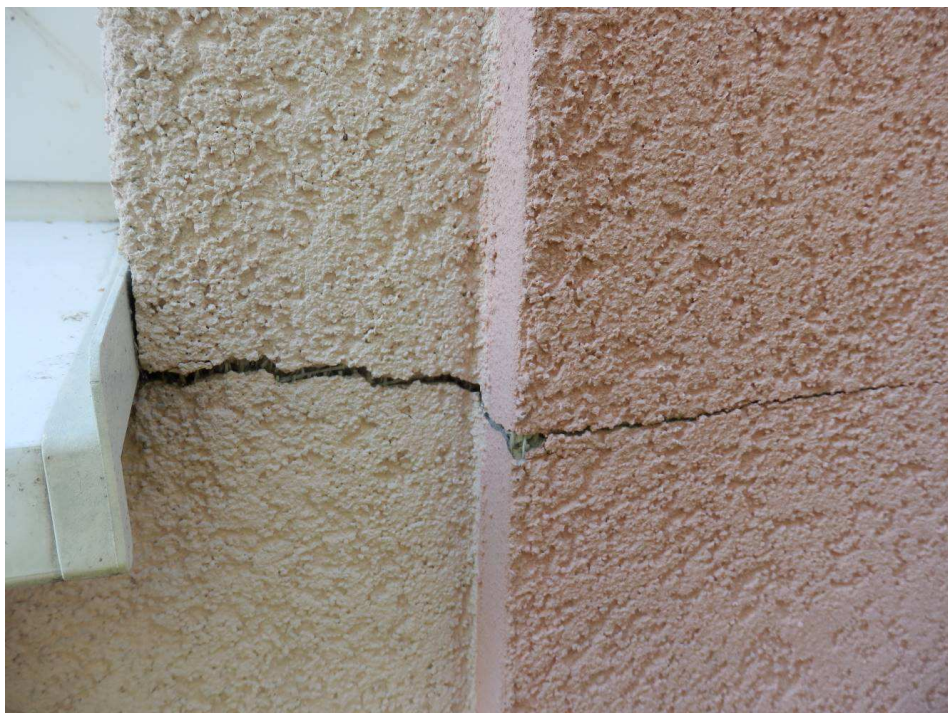
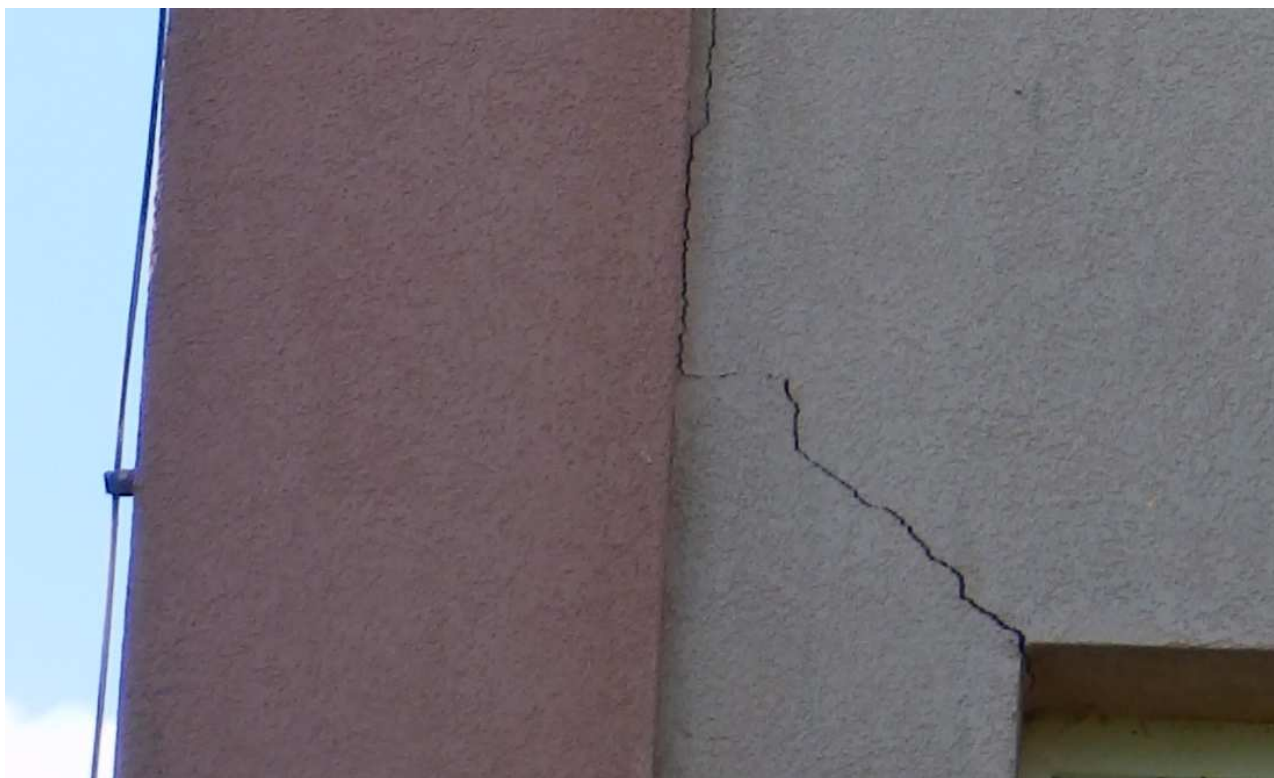
Trhliny ve stěnách :

Trhliny v třídách vedle schodiště jsou vytvořeny ve stěnách tloušťky 300mm vybudovaných jako nosné z CPp na MVC. Tyto stěny disponují v současné době prozatím dostatečnou tuhostí i únosností a je možné je opatřit SDK předstěnami. Stejně tak ostatní, k tomu určené stěny, je možné opatřit SDK předstěnami.
