**IDENTIFIKACE STAVBY :  
ZHODNOCENÍ PORUŠENÍ OBJEKTŮ SO01÷SO04  
ZŠ A MŠ PRUŠÁNKY  
Školní 289/1666, 696 21, Prušánky  
Zápis z průzkumu ze dne 01.09.2022**

**ZHODNOCENÍ PORUŠENÍ OBJEKTŮ SO01÷SO04 ZŠ A MŠ PRUŠÁNKY  
Školní 289/1666, 696 21, Prušánky**

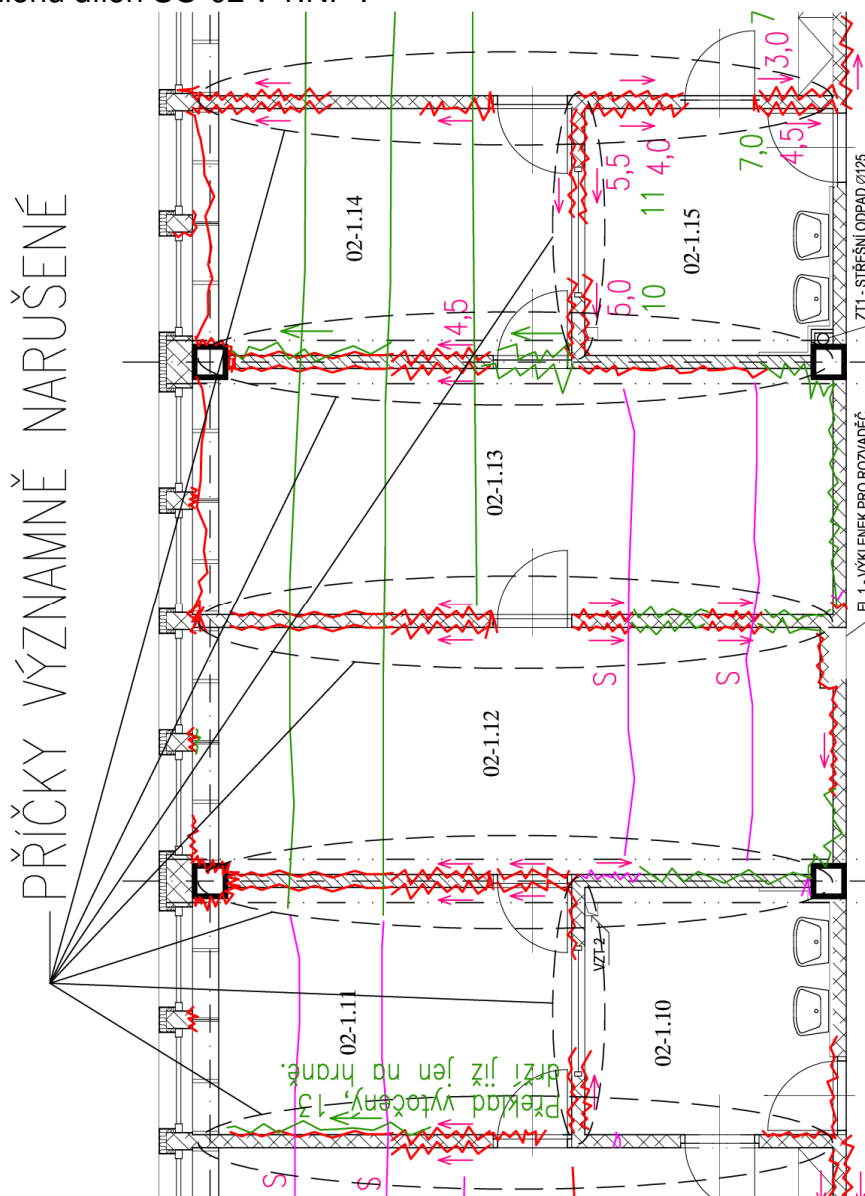
Příčky v pavilonu dílen SO-02 v 1.NP :

#### 2.1.1 – Příčky výrazně narušené na únosnosti i stabilitě

Výše uvedené příčky doporučujeme bez prodlení odstranit a nahradit dočasnými novými příčkami z SDK.

Nové příčkové konstrukce je nutné dilatačně oddělit od navazujících stěn, sloupů, průvlaků. Dále pak je nutné dělit příčky po délce v dilatačních celcích maximálně po 2.0m s plným vytvořením svislých dilatací. Tedy v místě dilatace osadit vedle sebe dva nosné svislé profily s mezerou cca 10mm, která bude vyplněna trvale pružným silikonovým tmelem nebo přelištována. Stejné dilatační opatření je nutné provést i po obvodě příčky.

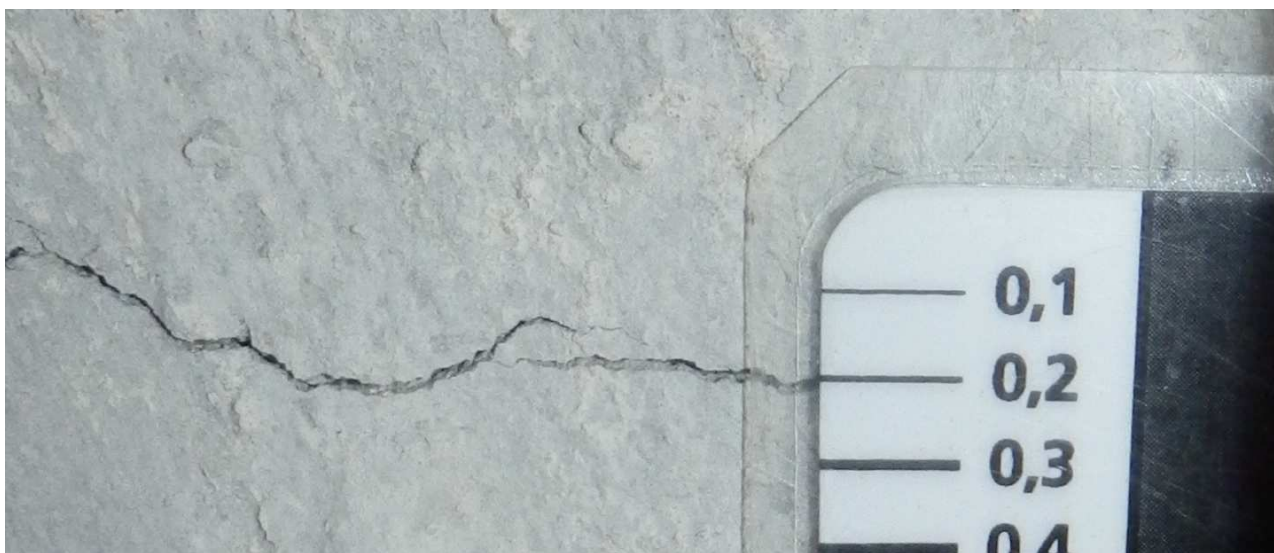
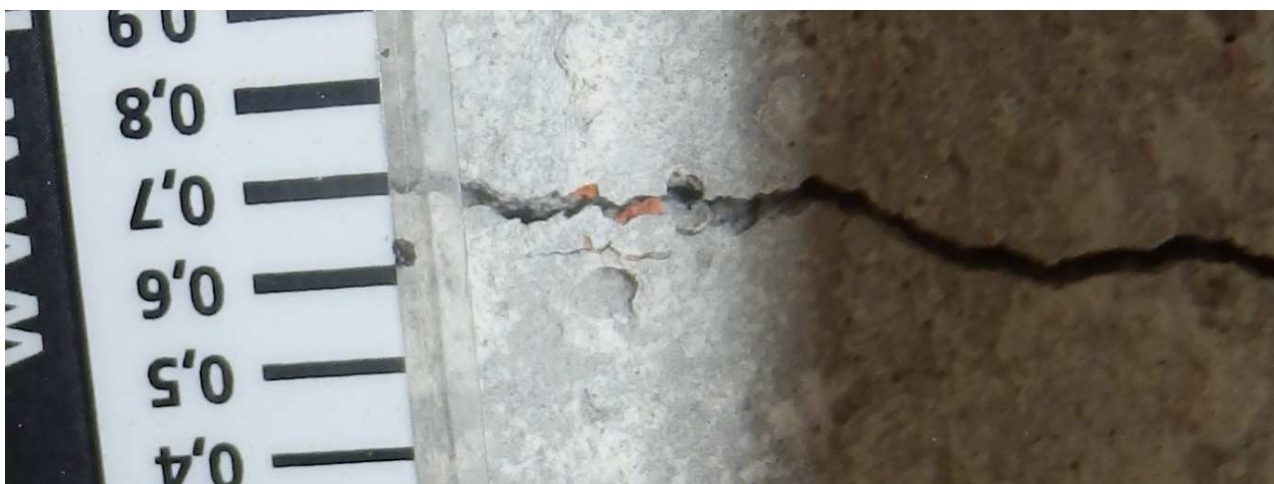
V rámci průzkumných prací byly zjištěny trhliny ve stávajících železobetonových nosných sloupech. Tyto trhliny procházejí přes cementový špric prováděný na stavbě až do nosných dřívků sloupů. Trhliny byly zjištěny po oklepání omítkových vrstev. Jedná se o trhliny o rozevření  $0.20 \div 0.70 \text{ mm}$ .

Vzhledem k tvaru trhlin, jejich ostrým a zazubeným hranám, větvení a reziduálním trhlínkám kolem hlavních je zřejmé, že tyto trhliny jsou aktivní a nejedná se o trhlinky vzniklé při výrobě prefabrikovaného prvku. Tento fakt je potvrzen i tím, že trhlinky procházejí skrz cementové špricky, které byly prováděny až na stavbě. Omítkové vrstvy, které byly odstraňovány jsou od ploch sloupů uvolněny a navíc dokáží přenést vyšší tahová napětí, než samotný beton nebo cementový špric.

Stav sloupů je v současné době **alarmující** a je nutné tyto prvky podrobit hlubšímu zkoumání a zejména pravidelnému monitoringu.

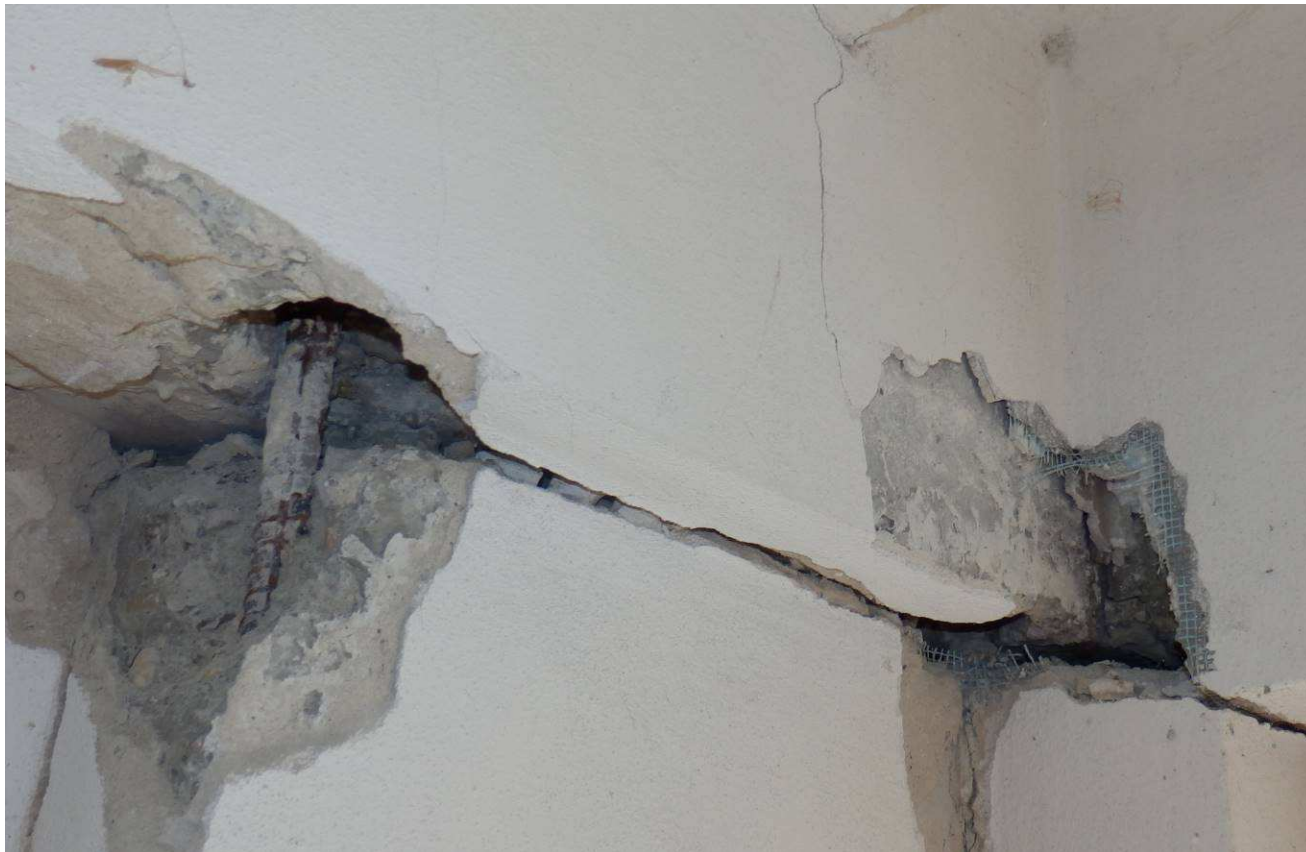
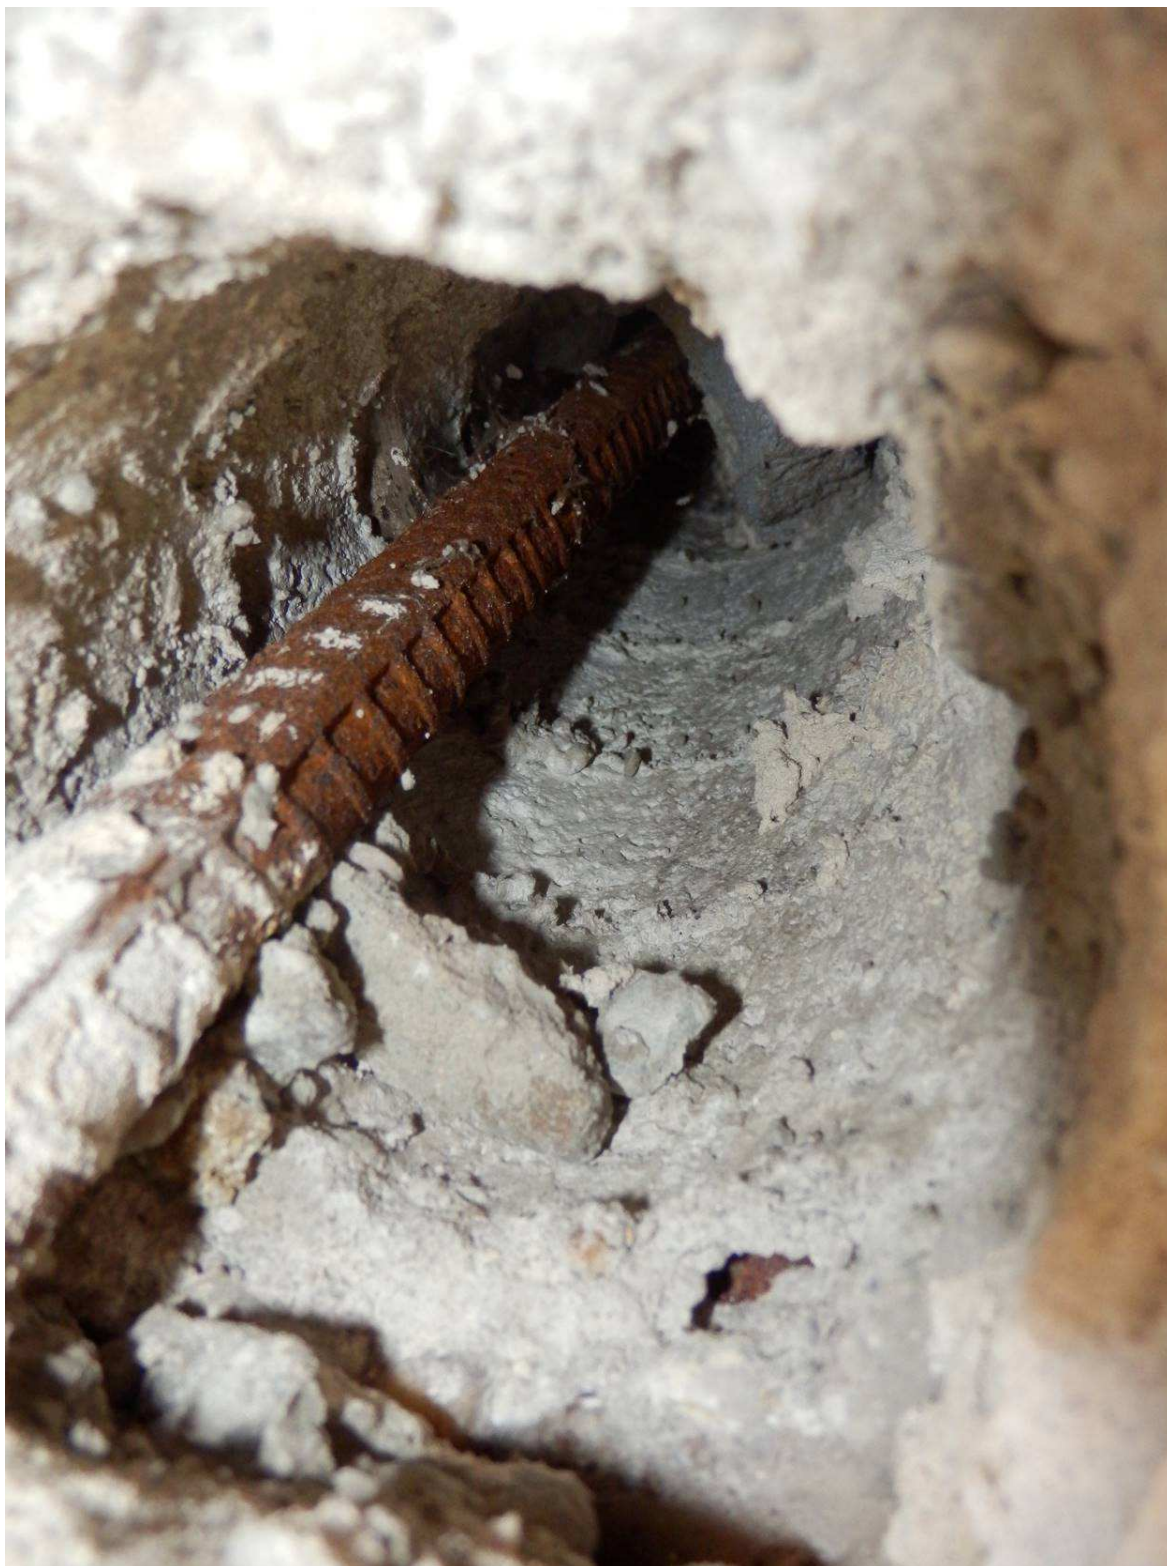
Při průzkumech byl obnažen jeden ze styků nosného železobetonového sloupu a průvlaku. Bylo zjištěno, že stykovací výztuže mezi sloupem a průvlakem nebyly v době výstavby zalaty.

Hlava sloupu byla při stavbě opatřena pouze vrstvou ložné malty a do této byl uložen průvlak i obvodový věnec objektu. Dle ohledání se jedná o maltu velmi nízké pevnosti.
