**IDENTIFIKACE STAVBY :
ZHODNOCENÍ PORUŠENÍ OBJEKTŮ SO01÷SO04
ZŠ A MŠ PRUŠÁNKY
Školní 289/1666, 696 21, Prušánky
MONITORING**

Monitoring porušení objektů SO 01, SO 02 a SO 03 ZŠ Prušánky.

2.1 Nález z 15.09.2022

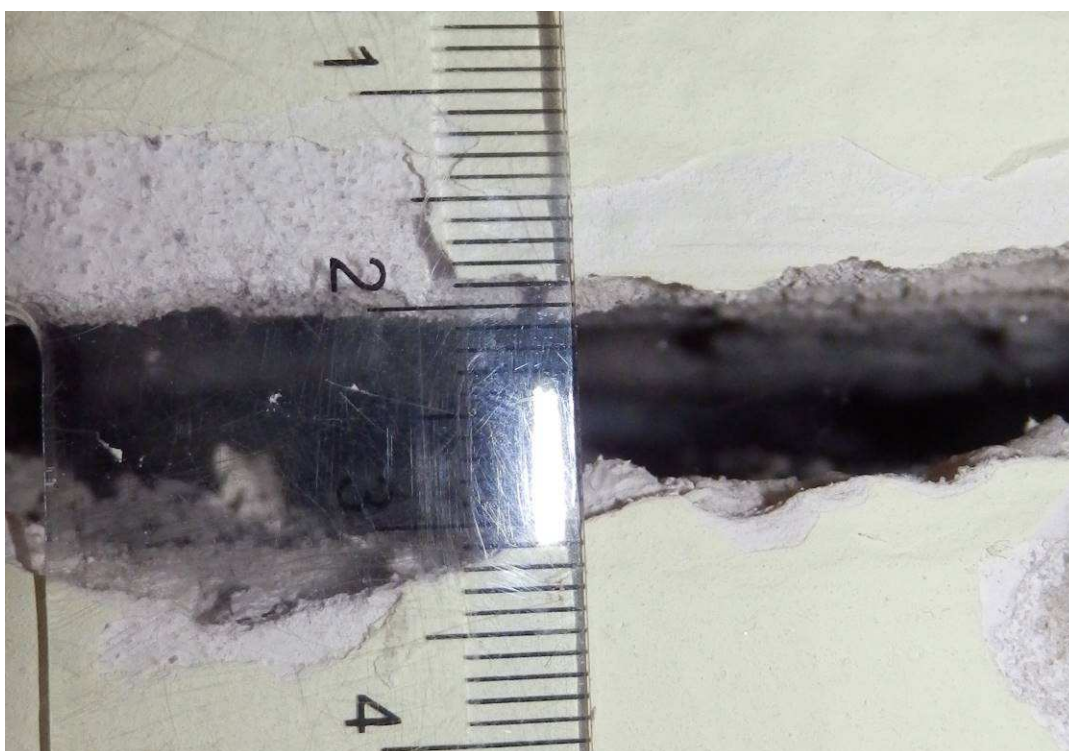
Prefabrikovaný překlad uložený na sloupu je silně vytočen a mezera činí již 10mm :

- c) Při rozebrání zkontrolovat veškerá uložení prefabrikovaných překladů na sloupech.
- d) Nalezené mezery mezi překlady a sloupy řádně vypesrovat nesmršlivou nebo expanzní sanační maltou v pevnosti R4 (min. 20 MPa v tlaku). Stávající mezery mezi překlad a sloupy, které jsou zapraveny tmelem uvolnit a řádně vypesrovat dle postupu výše.

h) Uložení překladů na sloupech je navrženo v případě jejich vytočení k níže uvedenému posílení :
