**IDENTIFIKACE STAVBY :
ZHODNOCENÍ PORUŠENÍ OBJEKTŮ SO01÷SO04
ZŠ A MŠ PRUŠÁNKY
Školní 289/1666, 696 21, Prušánky
MONITORING z 10.03.2023**

Monitoring porušení objektů SO 01, SO 02 a SO 03 ZŠ Prušánky.

2.1 Monitoring z 10.03.2023

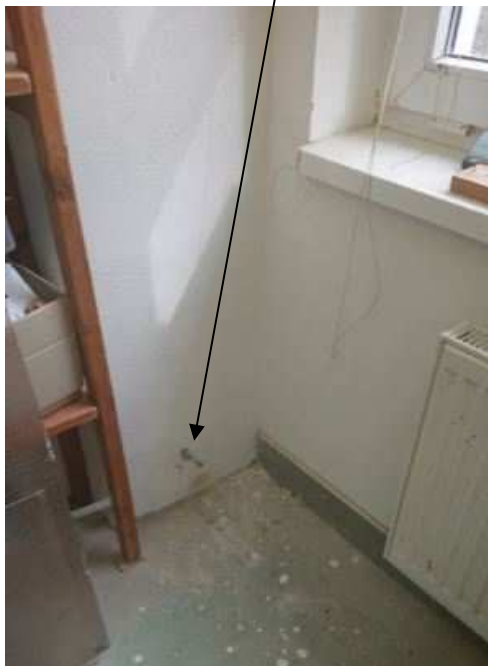
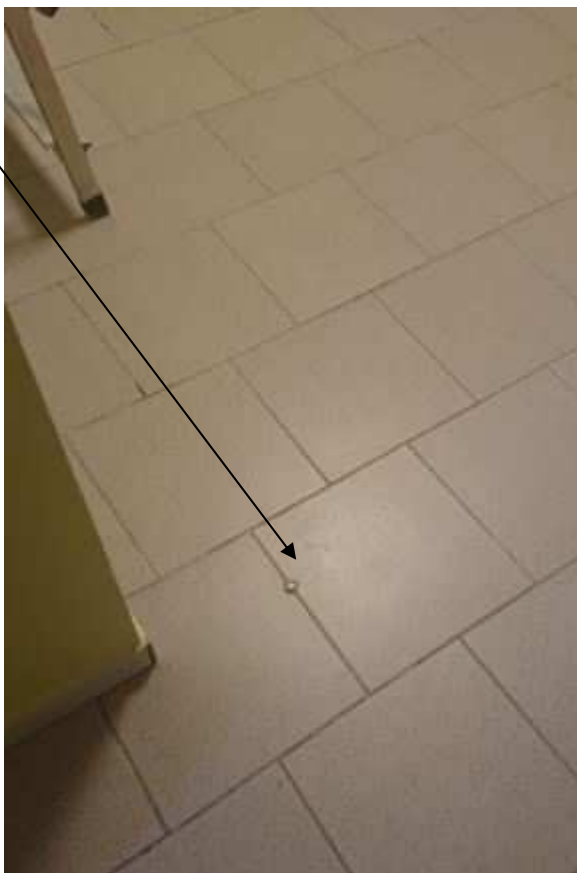
Nivelační značka číslo 18 a 4x

Zvolen byl relativní výškový systém s výškou 10,0000 na nivelační značce číslo 18, přičemž důvod je dán obavou z možného poškození nivelačních značek v důsledku umístění např. nivelační značky číslo 5, která je nejnižší z nivelačních značek. Je v prostoru, který užívají žáci školy, oproti tomu nivelační značka číslo 18 je v prostoru, který je technickým zázemím školy. Nabízela se i nivelační značka číslo 20, zde sice jde o zázemí školy, ale manipulace s lyžemi by nemusela zabezpečit stálost, neměnnost výšky této nivelační značky.

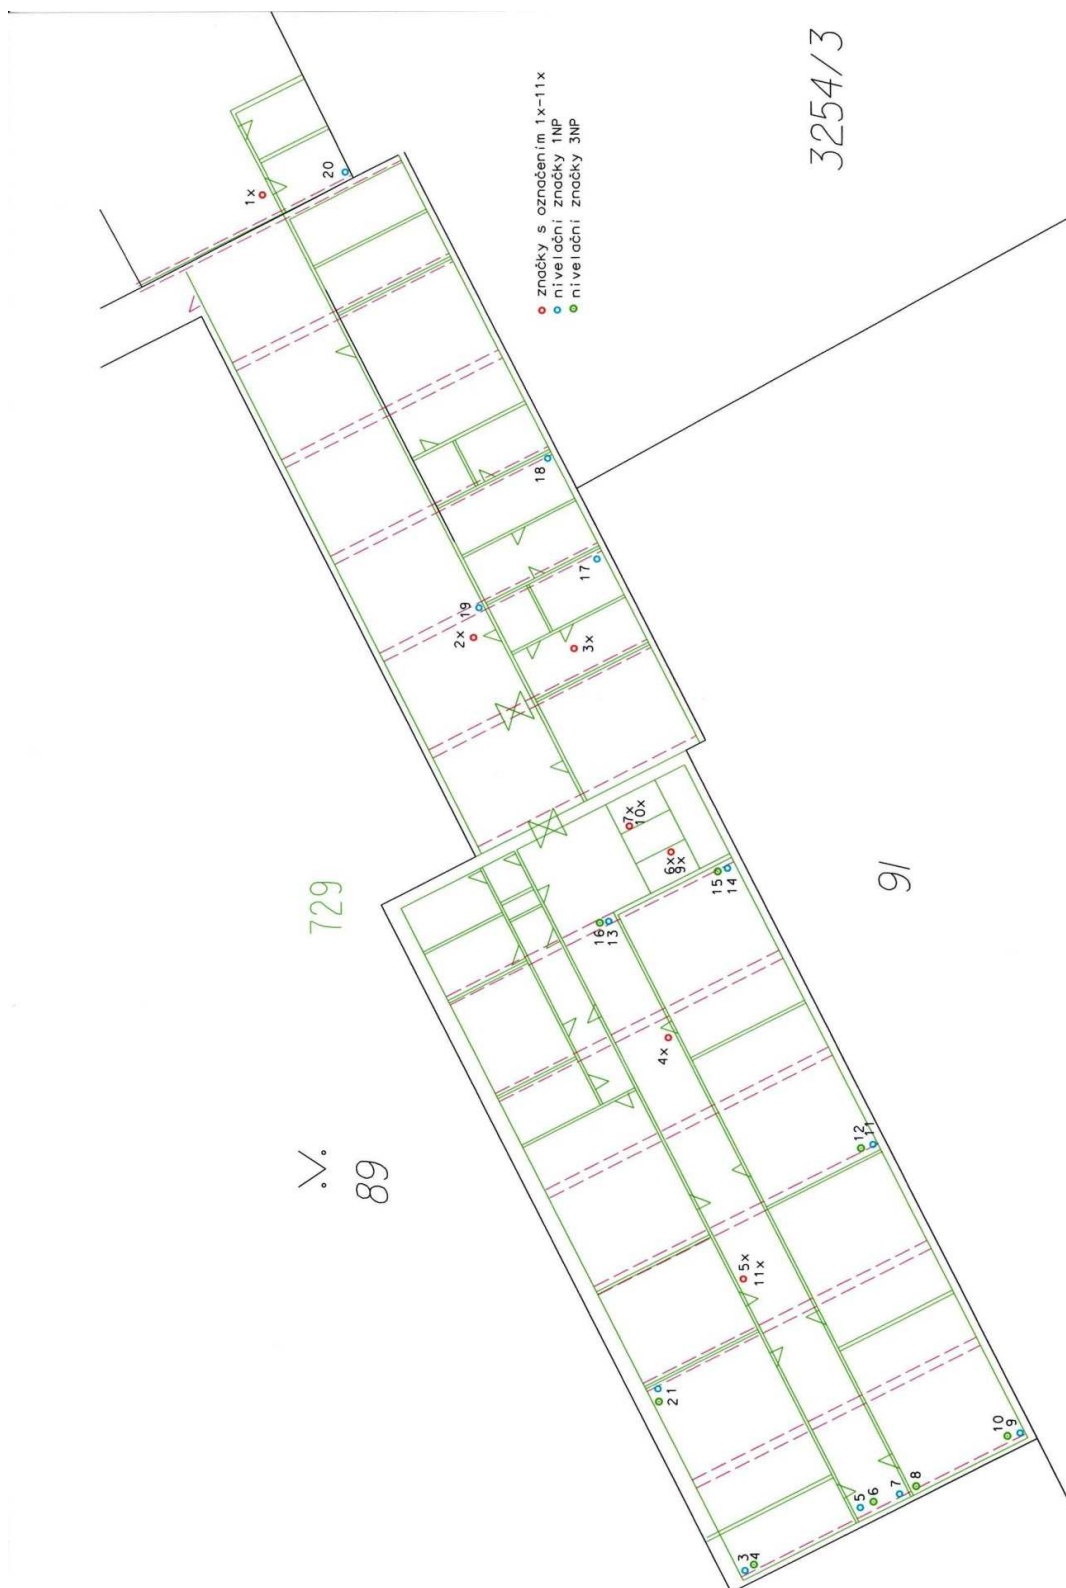
Umístění nivelačních značek viz následující obrázek.

V rámci geodetického měření byly zaznamenány pohyby na obvodech objektu z hlediska zvýšení měřených bodů. Naopak měřicí body na podlahách ve větším množství podléhaly poklesům.

Při zhodnocení v rámci půdorysu objektu mezi sebou obě měření korelují.
