ZHODNOCENÍ PORUŠENÍ OBJEKTŮ SO01÷SO04 ZŠ A MŠ PRUŠÁNKY
Školní 289/1666, 696 21, Prušánky - MONITORING

2. TECHNICKÁ ZPRÁVA MONITORINGU

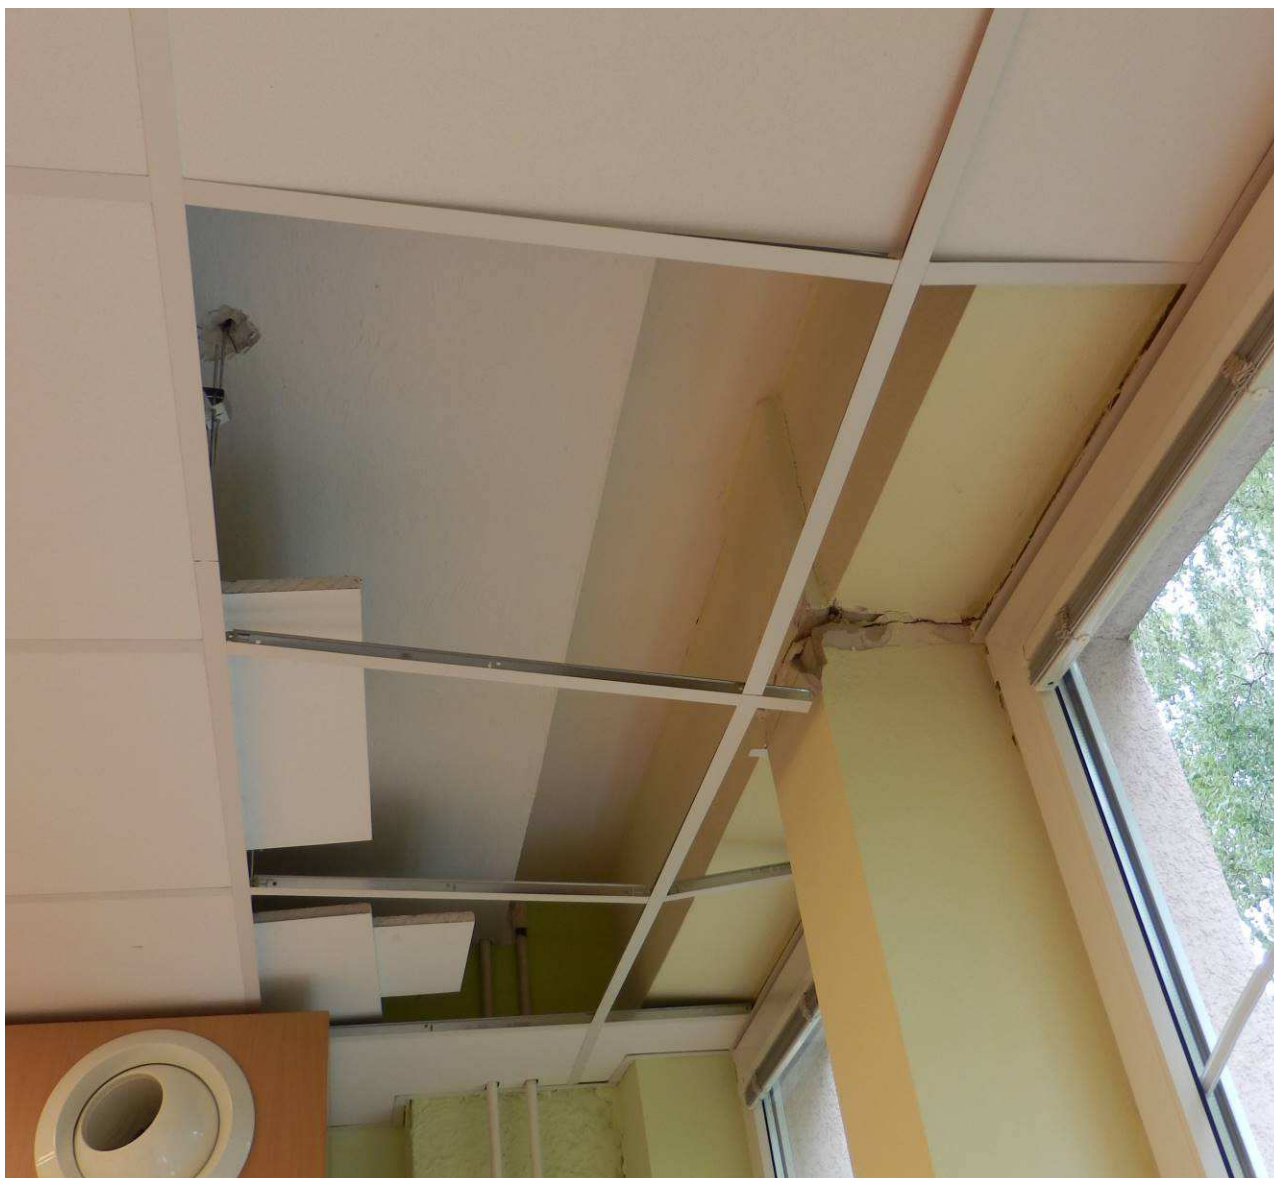
Dnešního dne došlo k uvolnění podhledů v okolí dvou sloupů a okenních otvorů v 1.NP :

- a) Veškeré oblasti podhledů kolem fasád a vnitřních nosných linií objektu rozebrat, zkontrolovat a dokotvit táhly podélné profily do stropů. Vzhledem k pohybům nosných konstrukcí volit dvojnásobný počet táhel.

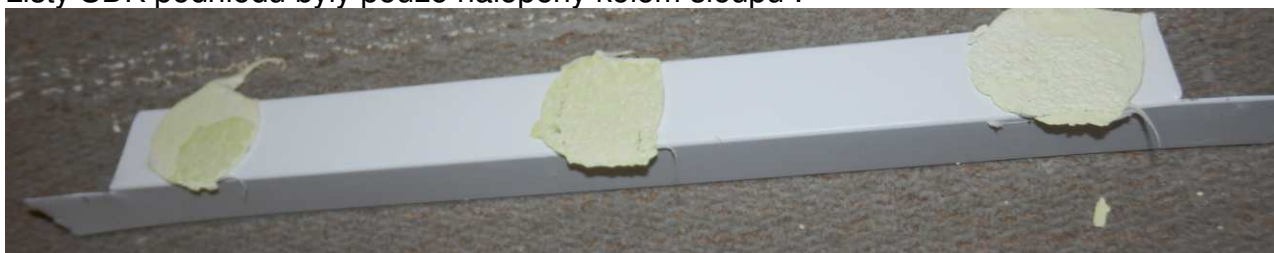
Lišty SDK podhledu byly pouze nalepeny kolem sloupu :

- b) Všechny krajní krátké lišty řádně propojit s podélnými profily a lištami u oken, tedy provázat šrouby a nikoli pouze položením. Veškeré profily i lišty je nutné vázat na nosné konstrukce (stěny, sloupy, překlady, atd.) šroubovými přípoji, které umožňují pohyb skladby podhledu do cca 5.0mm.

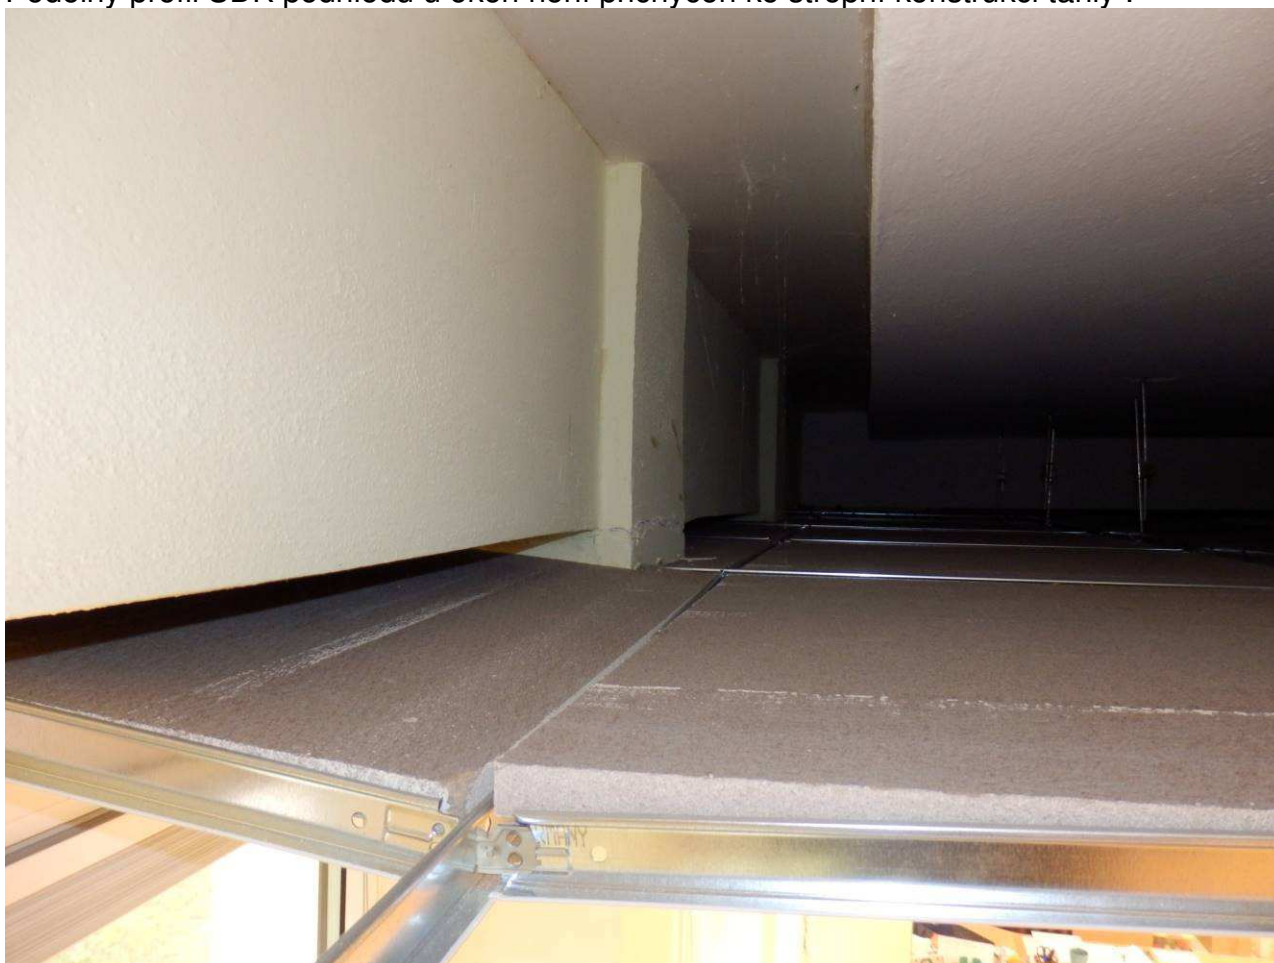
Podélný profil SDK podhledu u oken není přichycen ke stropní konstrukci táhly :

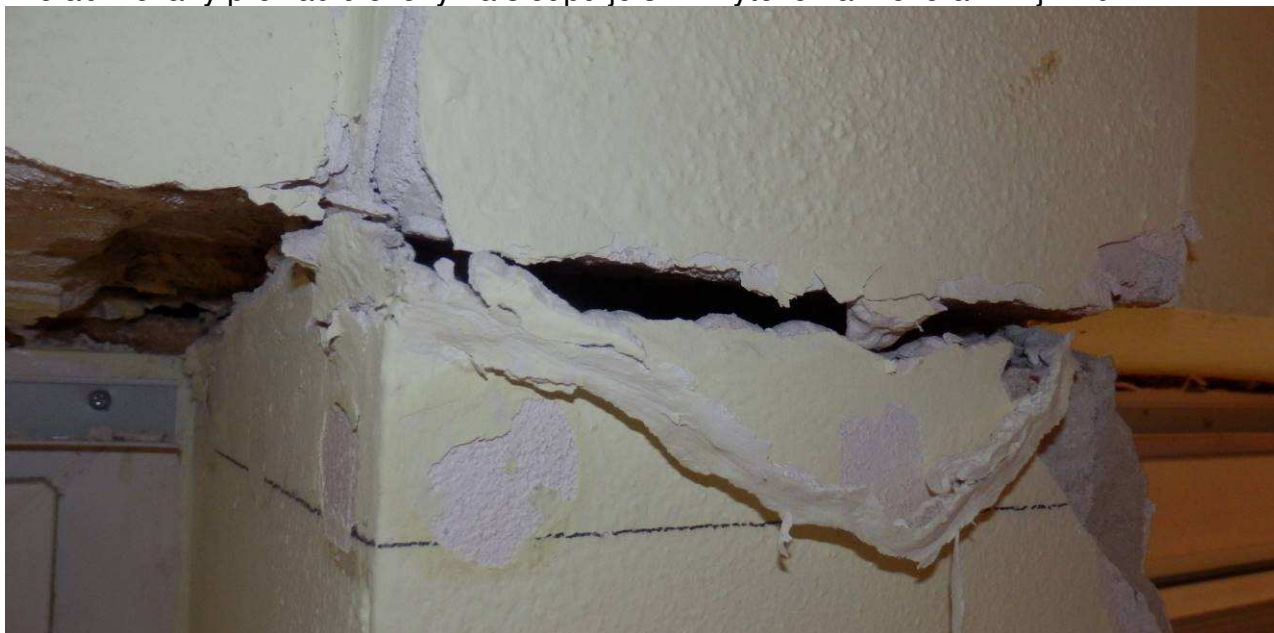
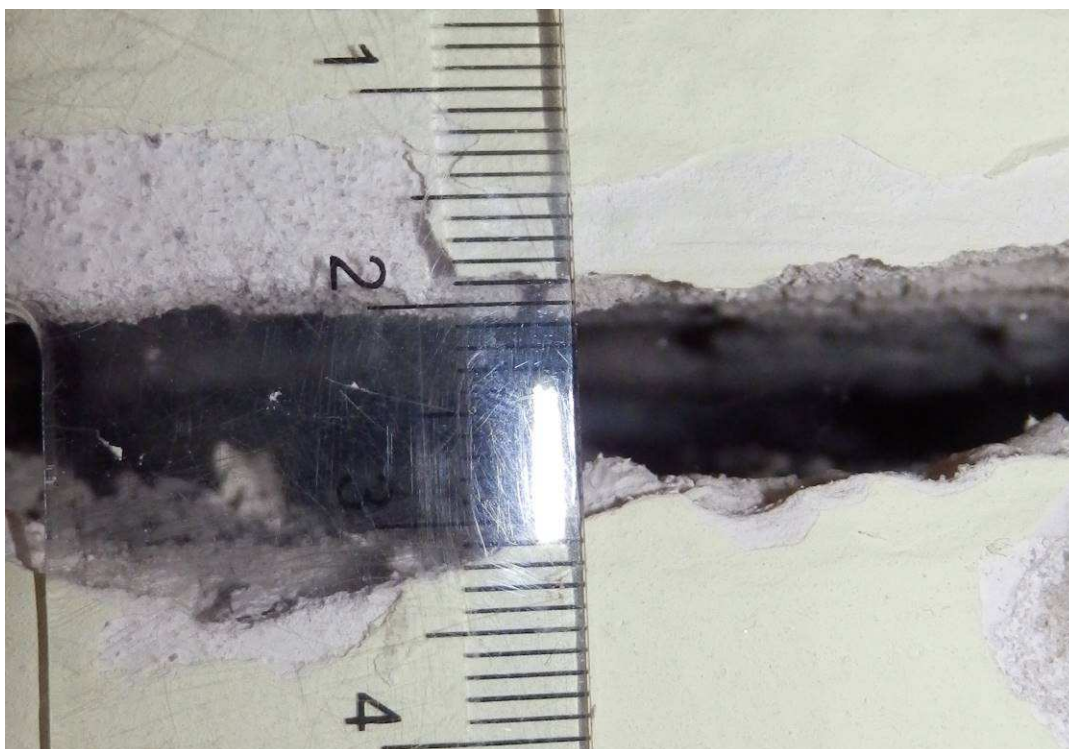
Prefabrikovaný překlad uložený na sloupu je silně vytočen a mezera činí již 10mm :

- c) Při rozebrání zkontrolovat veškerá uložení prefabrikovaných překladů na sloupech.
- d) Nalezené mezery mezi překlady a sloupy řádně vypesrovat nesmršlivou nebo expanzní sanační maltou v pevnosti R4 (min. 20 MPa v tlaku). Stávající mezery mezi překladem a sloupy, které jsou zapraveny tmelem uvolnit a řádně vypesrovat dle postupu výše.

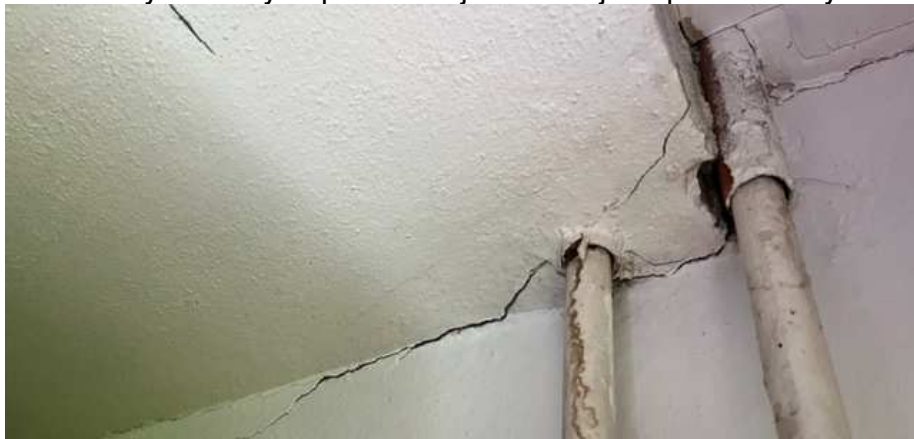
Došlo k vytvoření trhlin kolem prostupu teplovodních trubek skrz stropní konstrukci. Tyto trhliny jsou vytvořeny v dobetonávce kolem trubek a na souvisejících omítkách. Nejedná se o trhliny v nosných prvcích a je možné je zapravit běžnými zednickými technikami.

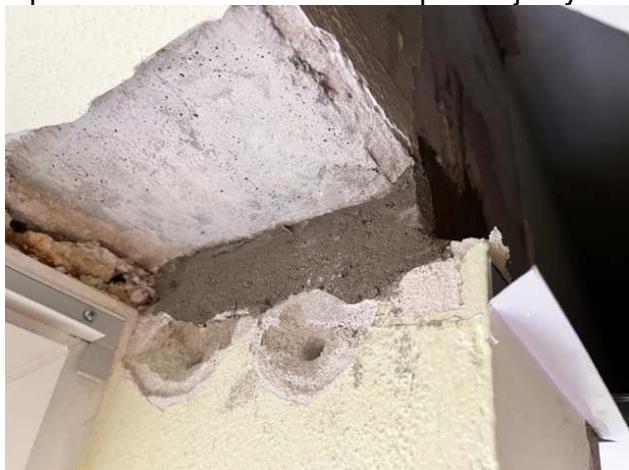
Oprava zhlaví meziokenního pilířku je vyhovující. Pilířek není nosný, ale pouze výplňový.

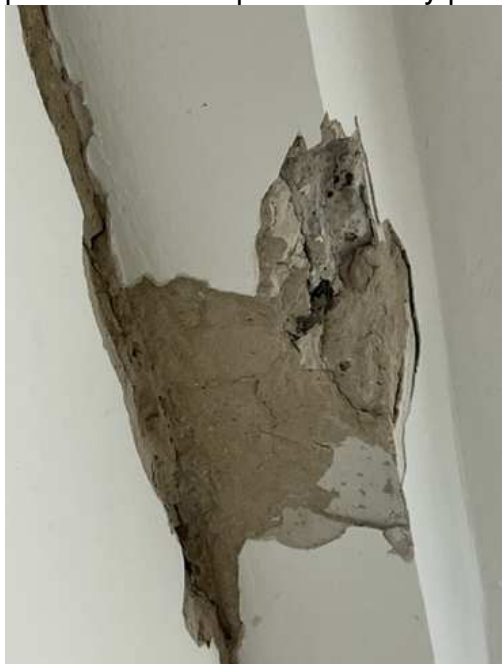
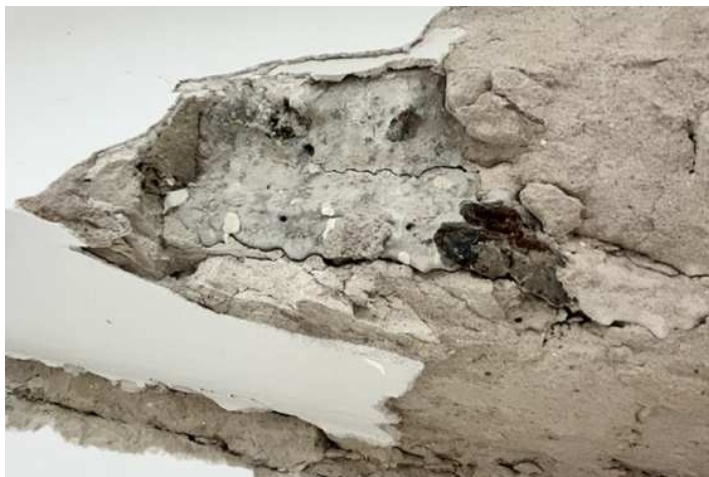
Při provádění prací zapravení trhlin byla objevena, po odstranění omítky na průvlaku v pavilonu dílen v prostoru šatny pro uklízečky, trhlina v nosné konstrukci průvlaku :

Doporučený postup opravy :

- Veškeré omítky z oblasti průvlaku odstranit, dále pak odstranit veškeré nesoudržné betonové vrstvy průvlaku.
- Provést fotodokumentaci a tuto zaslat na mail proximaprojekt@outlook.cz projektantovi k vyjádření.
- Provést otlučení uvolněných betonových vrstev, výztuže očistit od rzi, opatřit nátěry na výztužnou ocel s inhibitory koroze a betonové prvky reprofilovat sanačními pevnostními maltami v třídě R4.

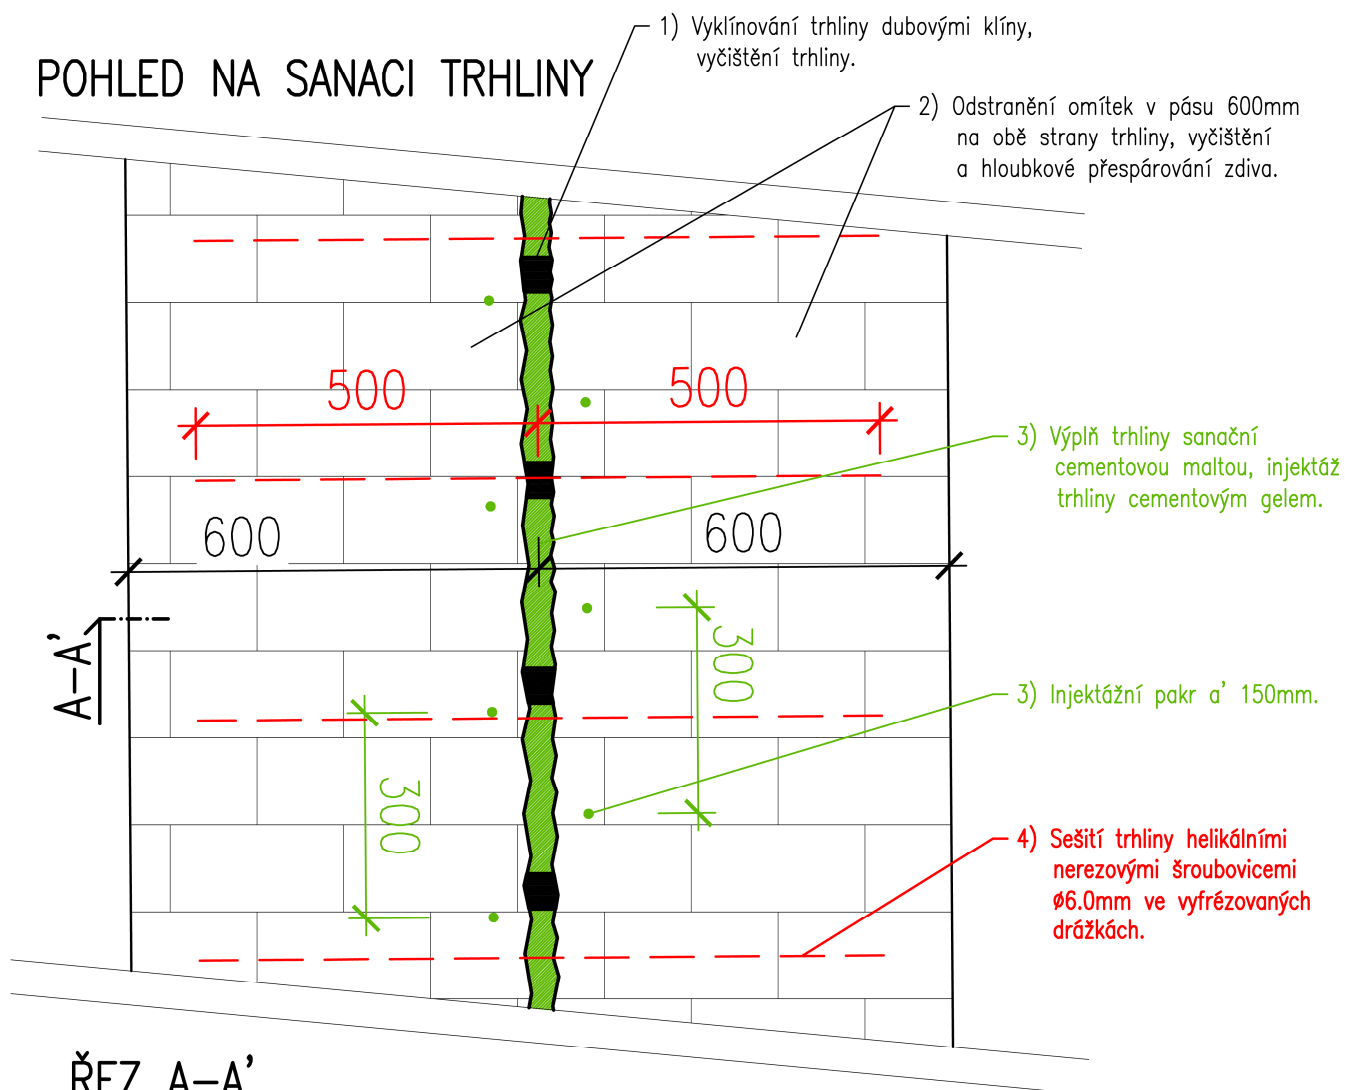
POHLED NA SANACI TRHLINY

Nejvyšší naměřené absolutní rozevření ... 15mm ... **Překročen u trhliny č. 25 v odpočívárně, na trhlíně zjištěn pohyb.**

Doporučený postup opravy trhliny č. 25 - oboustranně :

Trhliny jsou určeny k odhalení, vyškrábání, vyčištění, vyklínování dubovými klíny, sešití helikálními šroubovicemi, hloubkovému přespárování zdiva v okolí trhlín a k injektáži trhliny. Následně bude trhlina zapravena klasickými zednickými technikami a maltami. Trhlina bude řádně vyklínována dubovými klíny a zdivo bude v odkryté oblasti řádně vyčištěno (šířka 600mm kolem trhliny na obě strany) a hloubkově přespárováno níže maltami MC 5.0. Trhlina bude, po vytvrzení malt, následně injektována cementovými směsmi. Trhlina bude sešita helikálními nerezovými šroubovicemi průměru 6.0mm. Šroubovice musejí vždy přesahovat na obě strany přes trhlínu minimálně 500mm. Vzdálenost šroubovic byla stanovena na 400mm z každého líce stěny. Šroubovice budou instalovány do vyfrézovaných spár, dle typových podkladů dodavatele systému.
