### 3. ZHODNOCENÍ OBJEKTŮ ŠKOLY

ZHODNOCENÍ PORUŠENÍ OBJEKTŮ SO01+SO04 ZŠ A MŠ PRUŠÁNKY  
Školní 289/1666, 696 21, Prušánky - MONITORING

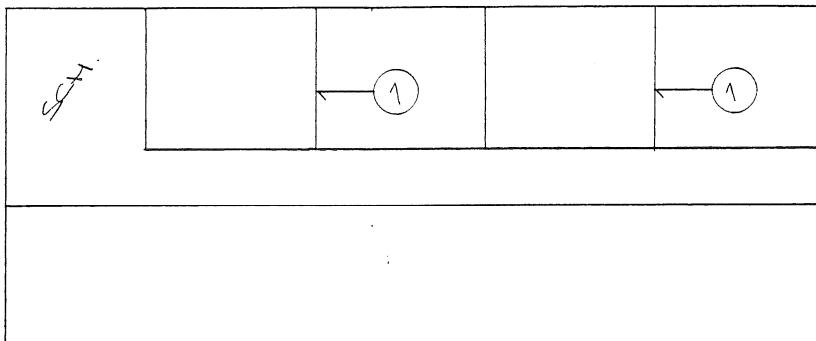
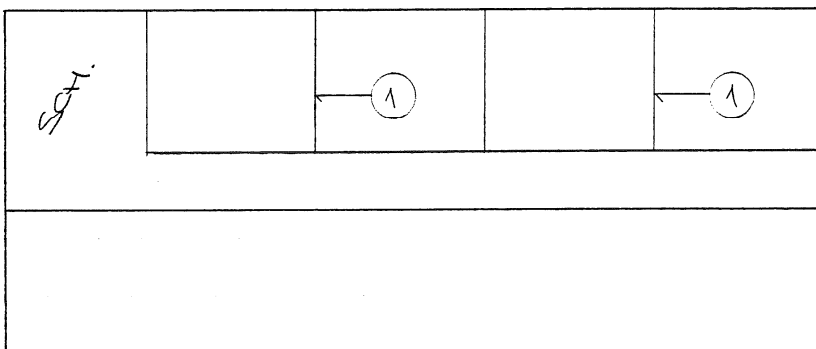
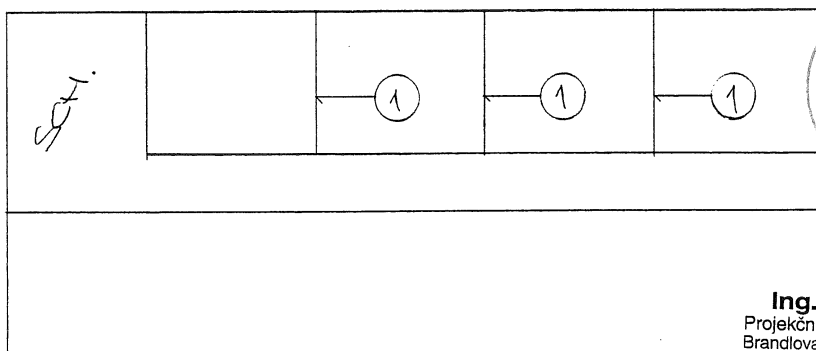
UMÍSTĚNÍ OPRÁVUJANÝCH PŘÍČEK - SCHEMA

Statické poruchy tohoto pavilonu se projevují vznikem trhlin v obvodovém plášti a v příčkách mezi učebnami v 1., 2. a 3. NP. Při opravě objektu v roce 1996 byla provedena oprava příček pouze v 1. NP - stávající porušené zděné příčky byly nahrazeny lehkými sádrokartonovými příčkami, u kterých se však začínají projevovat nové poruchy. Dochází ke vzniku trhlin mezi jednotlivými sádrokartonovými deskami, což je zapříčiněno jednak dosedáváním nosného skeletu a jednak tím, že tupé styky sádrokartonových desek nebyly před zatmelením a vybroušením řádně přebandážovány pomocí sklolaminátové pásky. Poruchy původních zděných dvojítych příček ve 2. a 3. NP jsou zapříčiněny jednak dosedáním skeletu a jednak nešetrným používáním tabulí, jejichž nosná konstrukce je kotvena do příček.

Prostřední dělicí příčky mezi třídami v 1. a 2. NP, ve kterých se v současné době nachází příčné ocelové ztužidlo provedené při opravě v roce 1996, budou ponechány. Ostatní příčky budou vybourány a nově postaveny. Nové dělicí příčky mezi třídami budou provedeny podle v.č. 02b. Budou provedeny jako nosný rám z ocelových profilů, který bude obložen sádkokartonem. Nosná konstrukce tabule nebude součástí příček. Nosné ocelové rámy příček budou provedeny podle v.č. 02a. Ocelový rám musí být uložen na nosné konstrukci (ne na podlaze), do které bude kotven pomocí kotev UPAT. V 1. NP budou použity chemické kotvy UPAT UKA 3 EAP M10 po 500 mm, ve 2. a 3. NP budou použity kotvy UPAT EXA 10 / 15 po 500 mm. Ke stropní konstrukci bude rám kotven pomocí kotev UPAT EXA 10 / 90 po 500 mm.

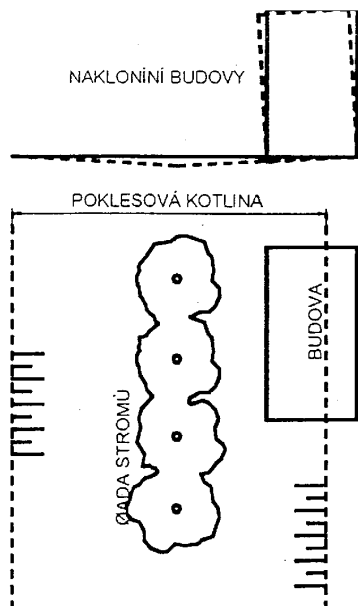
### Vliv transpirace stromů na objekty :

Vliv transpiračních účinků stromů na objekty školy je nezanedbatelný a projevuje se na konstrukcích, ke kterým jsou vzrostlé stromy nejbližší. Nejbližší stromy kolem objektů doporučujeme odstranit a nahradit novými stromy v dostatečné vzdálenosti od budovy. Jako vhodné se jeví spíše nižší stromy s výškou do 10m ve vzdálenosti alespoň 11m od objektu.

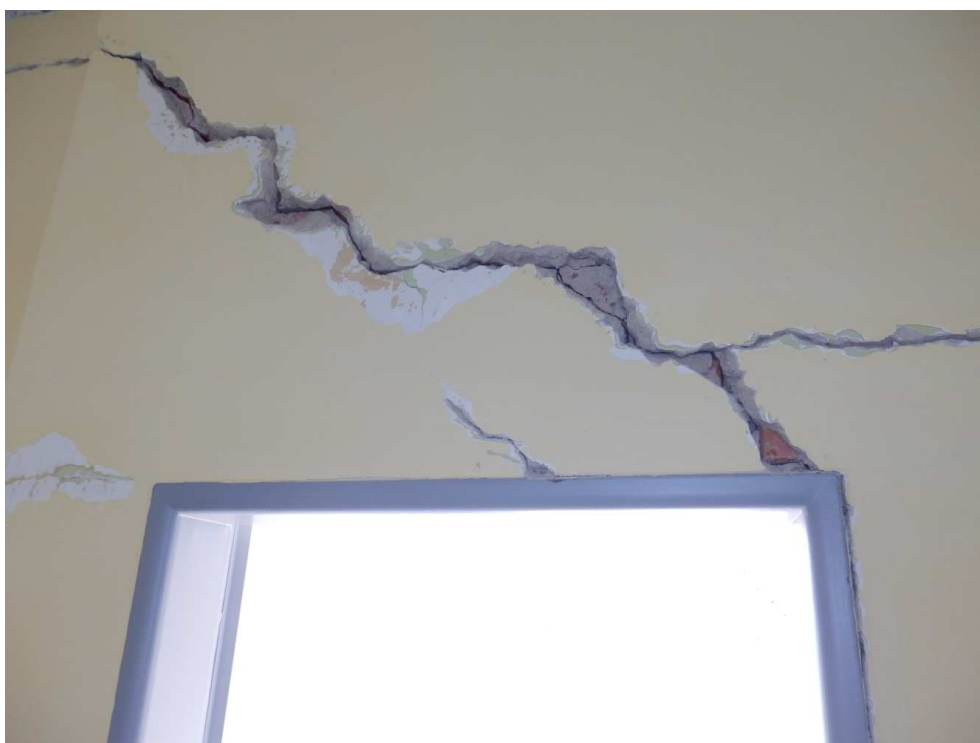
Trhliny ve stěnách :

Trhliny v třídách vedle schodiště jsou vytvořeny ve stěnách tloušťky 300mm vybudovaných jako nosné z CPp na MVC. Tyto stěny disponují v současné době prozatím dostatečnou tuhostí i únosností a byly dočasně opatřeny SDK předstěnami. Stejně tak ostatní, k tomu určené stěny, byly dočasně opatřeny SDK předstěnami.
