Věc: Zpráva o stavu konstrukcí ZŠ a MŠ Prušánky

Na základě prohlídky, kterou provedl 11.11.2022 od 12:30 do 14:45 h prof. Štěpánek a na základě nám zapůjčených podkladů Vám podáváme tuto zprávu.

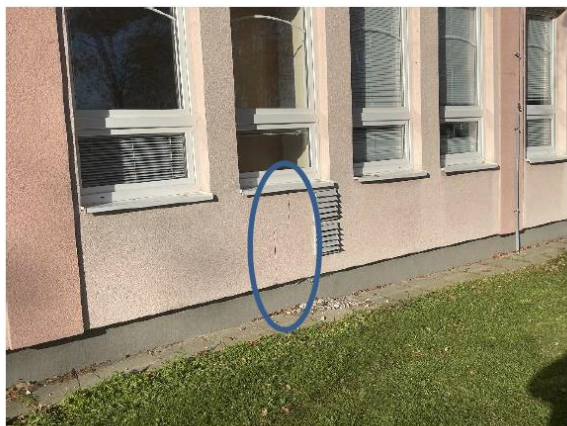
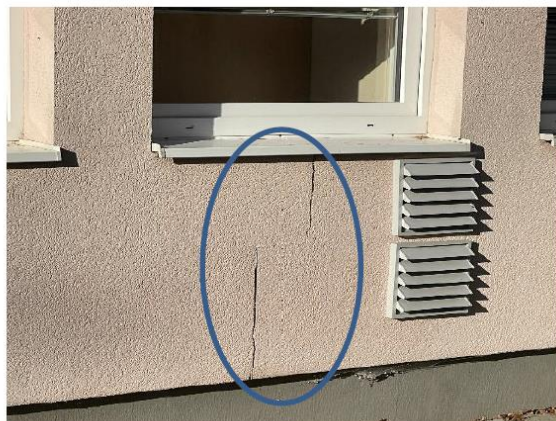
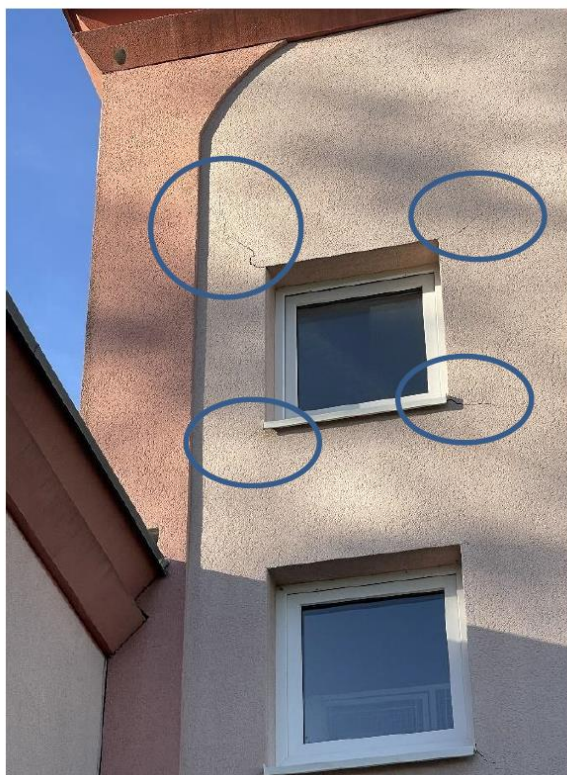
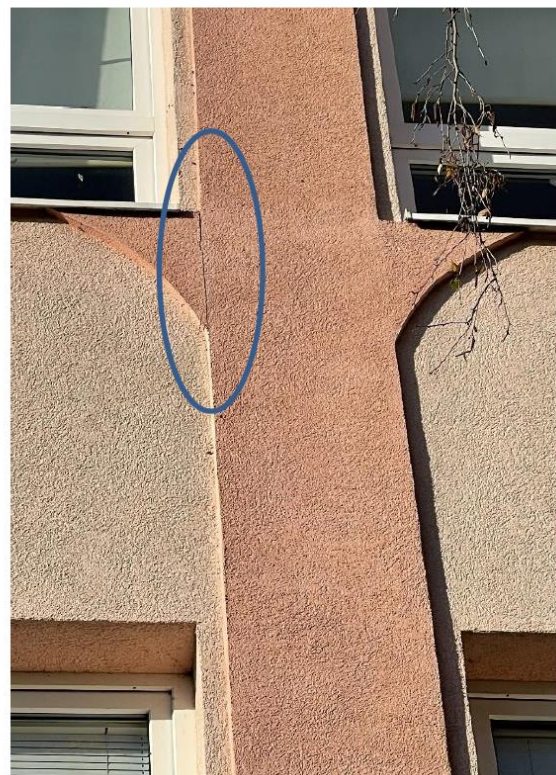
- a) v obvodovém plášti, ve vyzdívkách a příčkách.

Jedná se tedy o trhliny, které nezasahují do hlavní nosné konstrukce, tedy do sloupů, průvlaků, resp. do stropních (střešních) panelů ve směru kolmém na jejich rozpětí¹; trhliny jsou zřetelně pozorovatelné i na zateplovacím systému zevně objektu,

Obrázek 3: Poruchy na zateplovacím systému

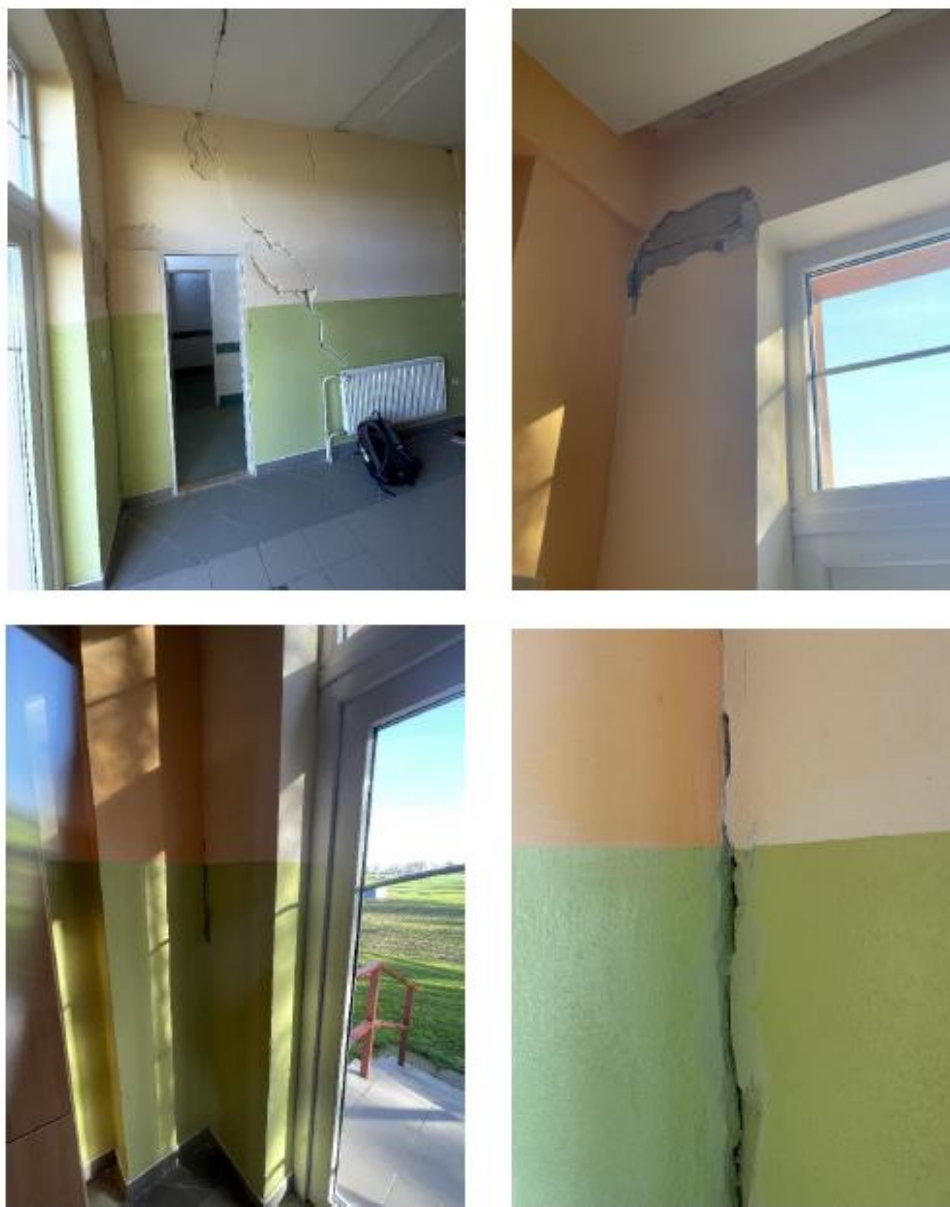
Obrázek 4: Vstup do spojovacího objektu od hřiště u tělocvičny

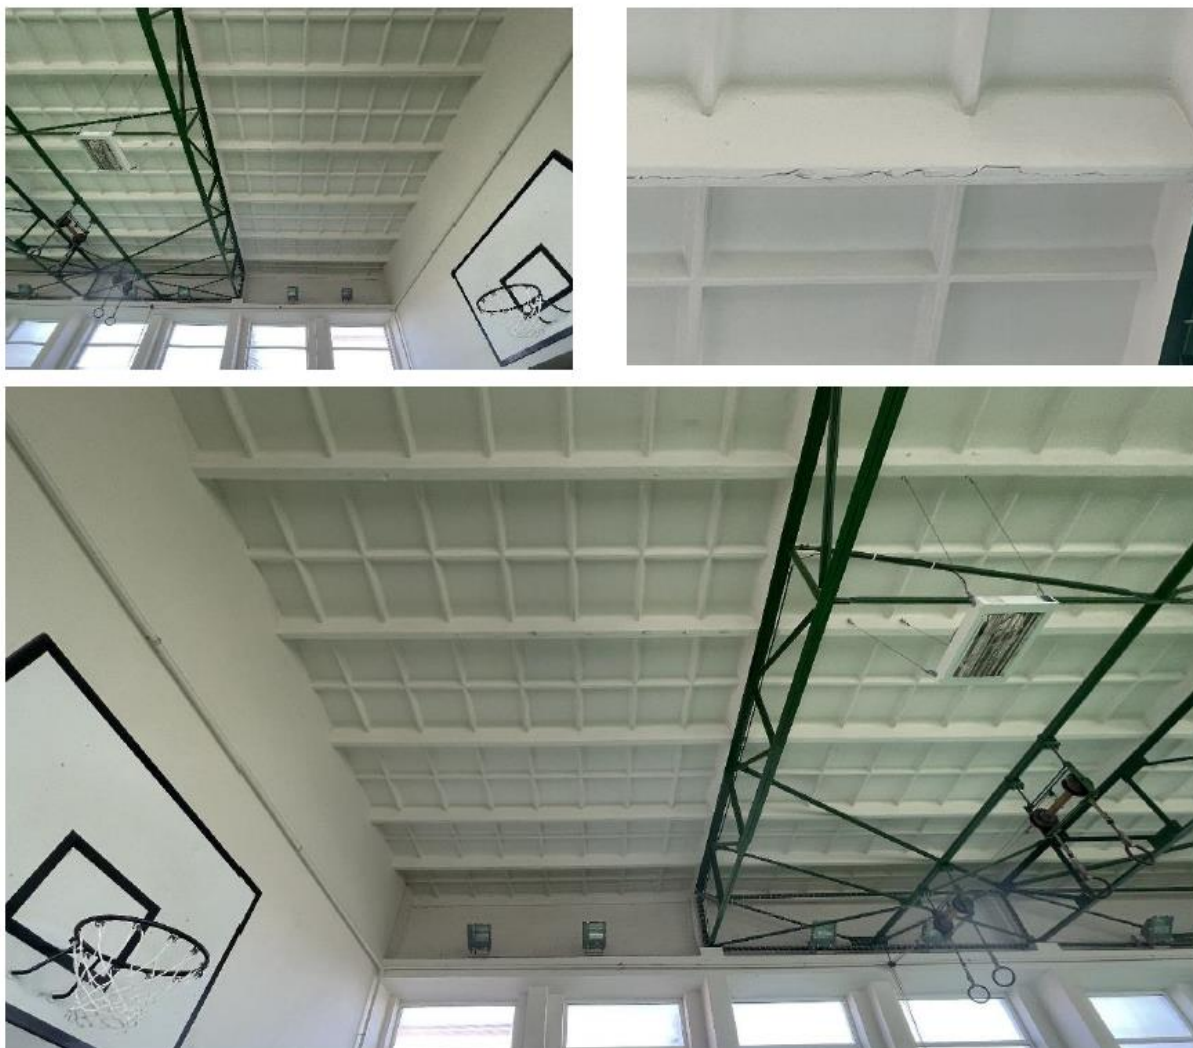
Dále byly pozorovány nadměrné průhyby střešních desek nad tělocvičnou a rozšířené spáry mezi střešními deskami³ – Obrázek 5.

Obrázek 5: Tělocvična, prohnuté střešní panely, trhliny ve styku střešních panelů

³ Rovněž lze pozorovat ulamující se hrany podélných nosných žebek střešních panelů

Vzhledem k opticky pozorovanému průhybu střešních desek v tělocvičně dále doporučujeme

- 7) ***provést průzkum konstrukce, ověřit zatížení střešním pláštěm a provést statický přepočít a posoudit*** střešní konstrukce tělocvičny.

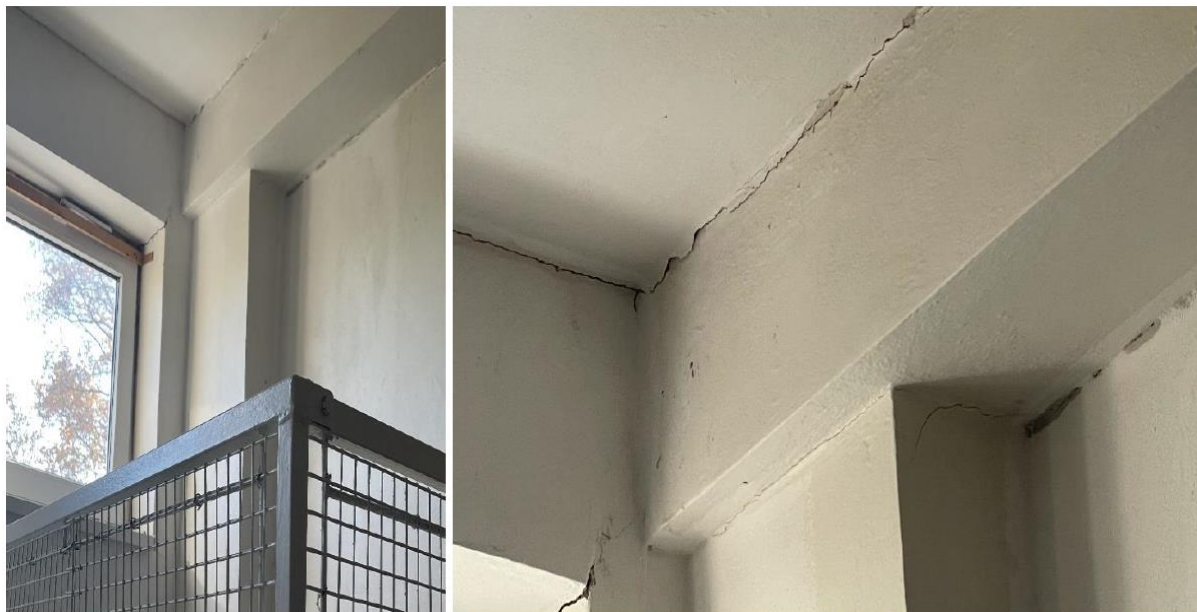
Obrázek 6: Místnost s bojlerem, detail poruch u styku příčného rámu a výplňových konstrukcí

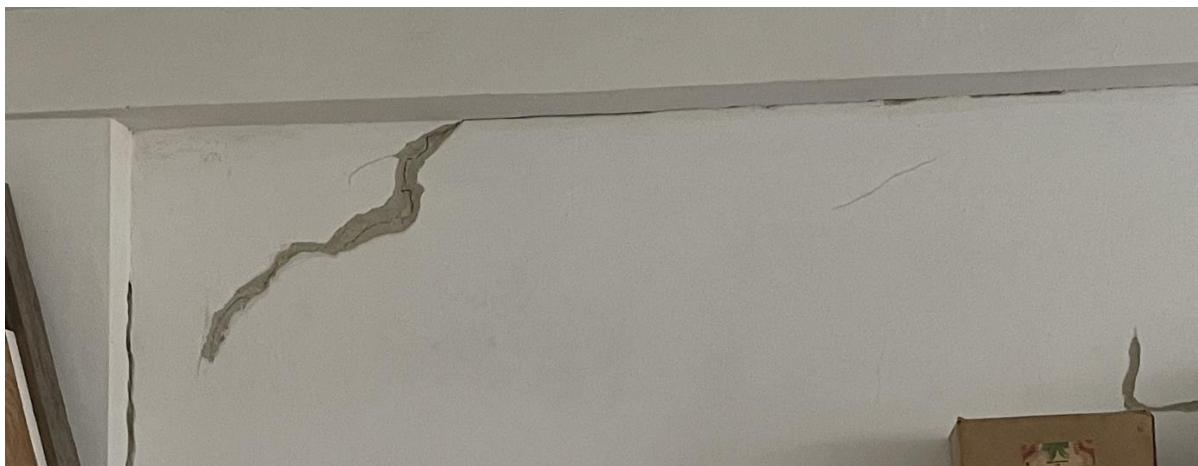
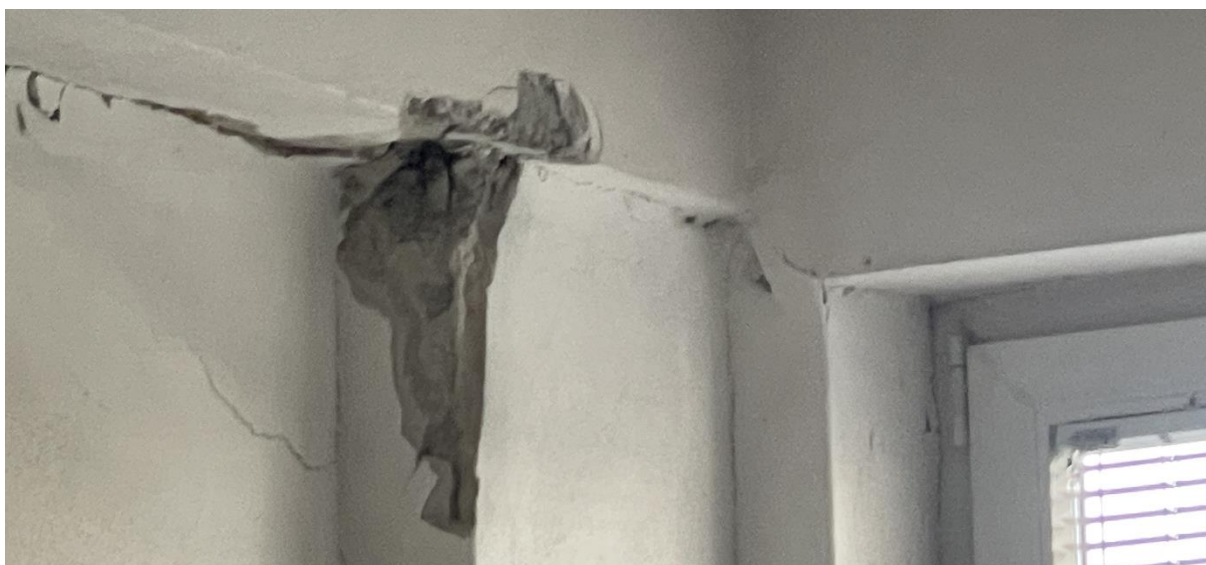
Obrázek 8: Dílna kovo, detail u chodby a u obvodové stěny

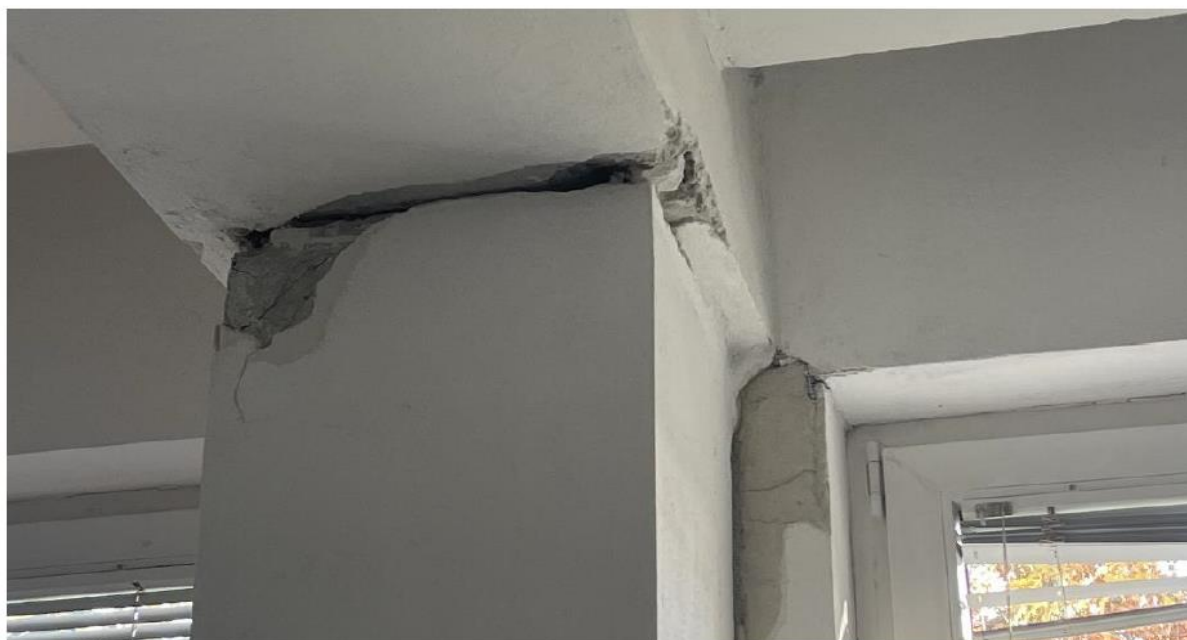
Obrázek 9: Dílna kovo, detail styku sloupu a průvlaku u obvodové zdi

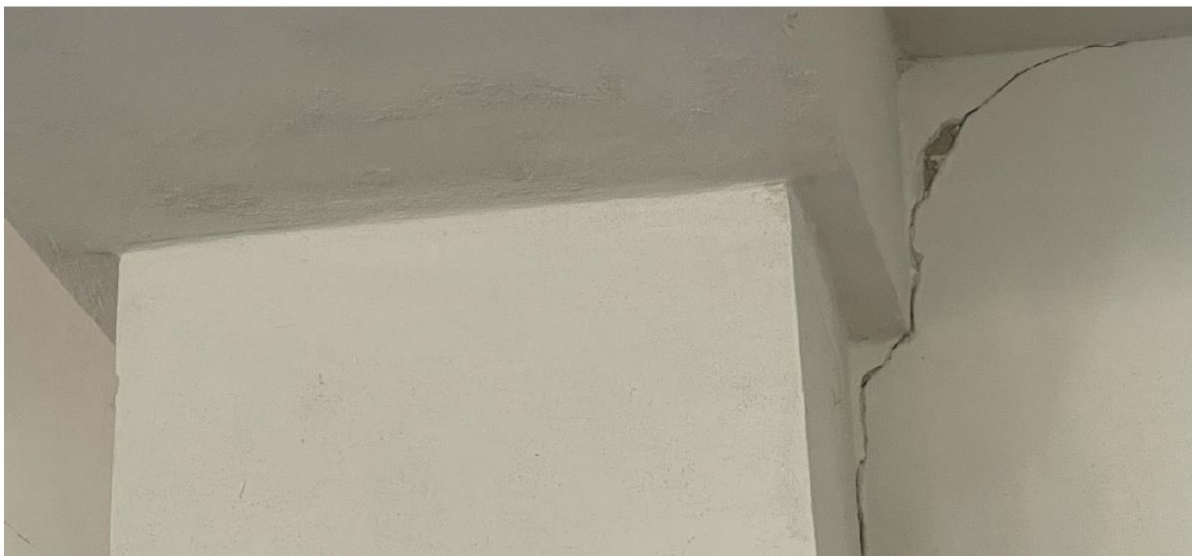
Obrázek 10: Dílna kovo, detail styku sloupu a průvlaku u zdi u chodby (střední trakt)

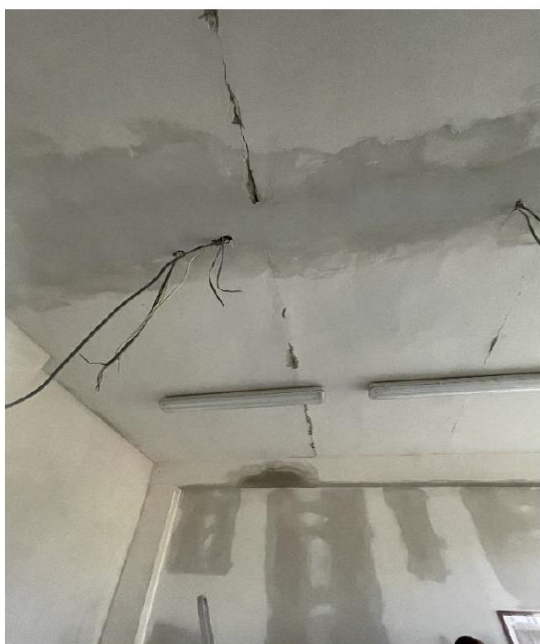
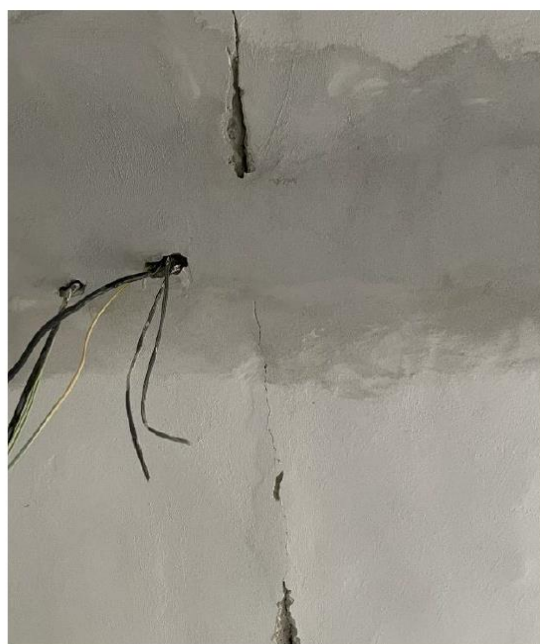
V některých místnostech, kde byly zděné příčky nahrazeny příčkami sádkokartonovými, byla prováděna – v rámci probíhajících prací – i rekonstrukce elektroinstalací. Bylo pozorováno zasekání elektroinstalace vedoucí ke svítidlům do krycí vrstvy stropních/střešních panelů zhruba ve vnitřní třetině jejich rozpětí. Během krátkého předběžného průzkumu nebylo možno ověřit, zda nedošlo k přerušení (narušení tažené výztuže stropních panelů - Obrázek 11).

Obrázek 11: (Pravděpodobně) necitlivě vedená elektřina, cca uprostřed rozpětí panelů zasekána do krycí vrstvy

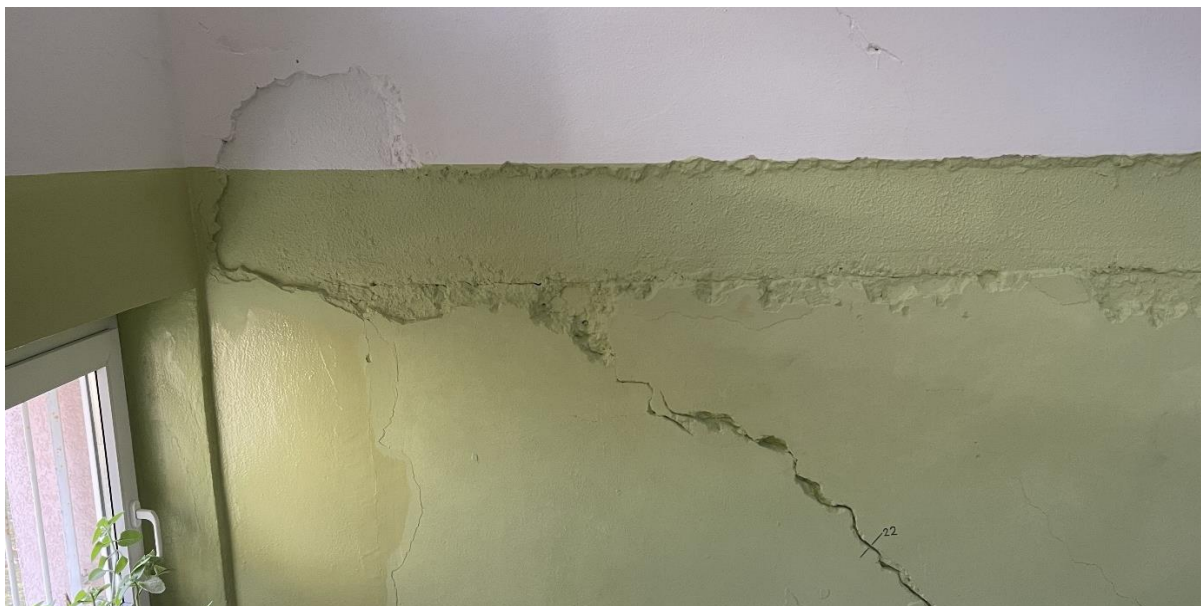
Poměrně široké trhliny byly pozorovány v prostoru schodiště – převážně ve vyzdívkách (boční stěny schodiště) a obvodové zdi - Obrázek 12 až Obrázek 16. Je zřejmé, že na rozhraní zdiva a betonových konstrukcí – v důsledku deformací vznikají trhliny. Další skupinu trhlín tvoří šikmé trhliny v obvodových zdech schodiště (kolmých na obvodovou stěnu objektu).

Obnažené betonové konstrukce (věnce, ztužidla), ze kterých odpadla omítka jsou bez trhlín, neporušené.

Obrázek 12: Prostor schodiště, věnec nad mezipodestou, odpadáá omítka, ale betonová kce neporušená

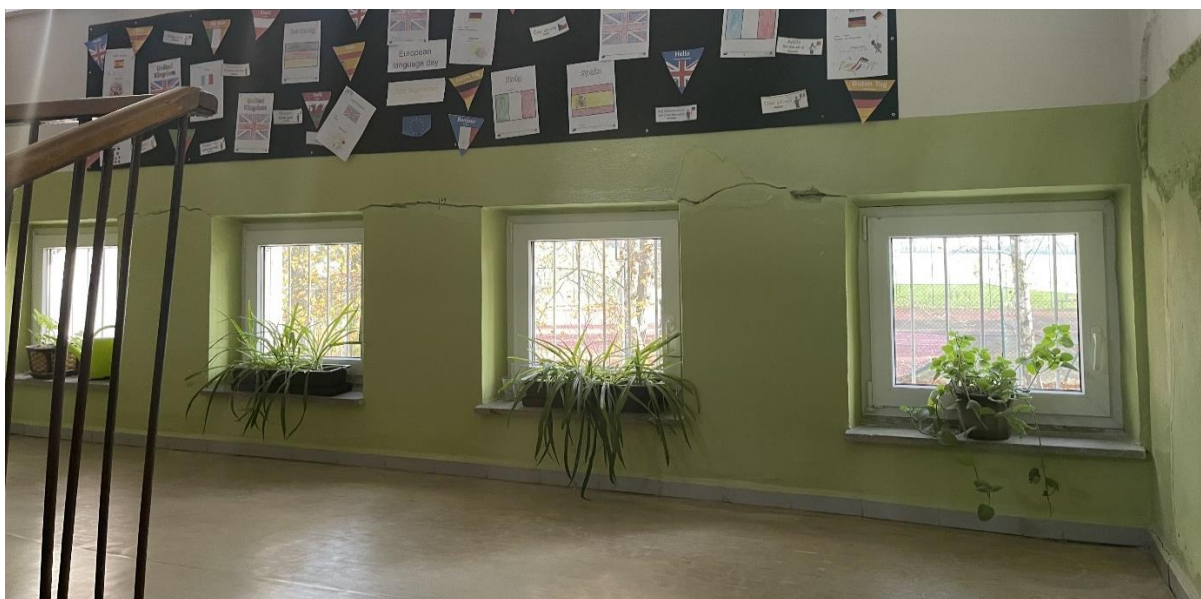
Obrázek 13: Schodiště, mezipodesta – oddělení zděného pilíře od betonového věnce

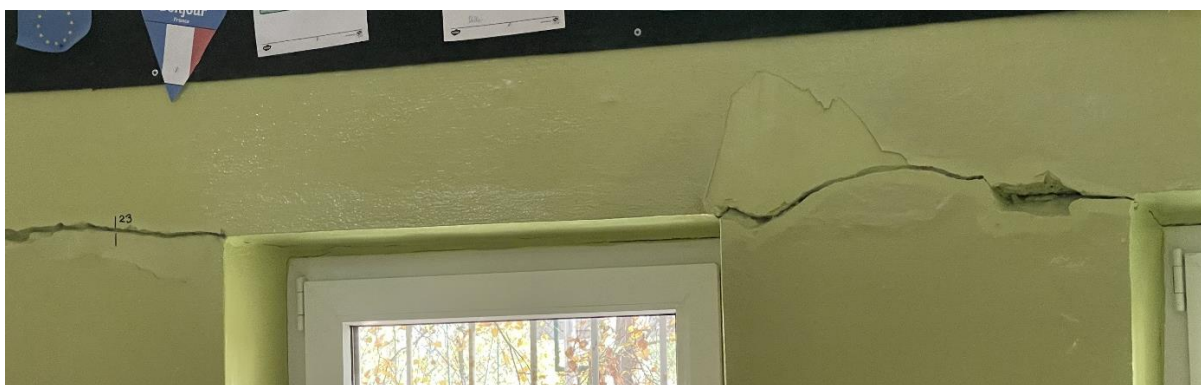
Obrázek 14: Detail trhliny z předchozí fotografie

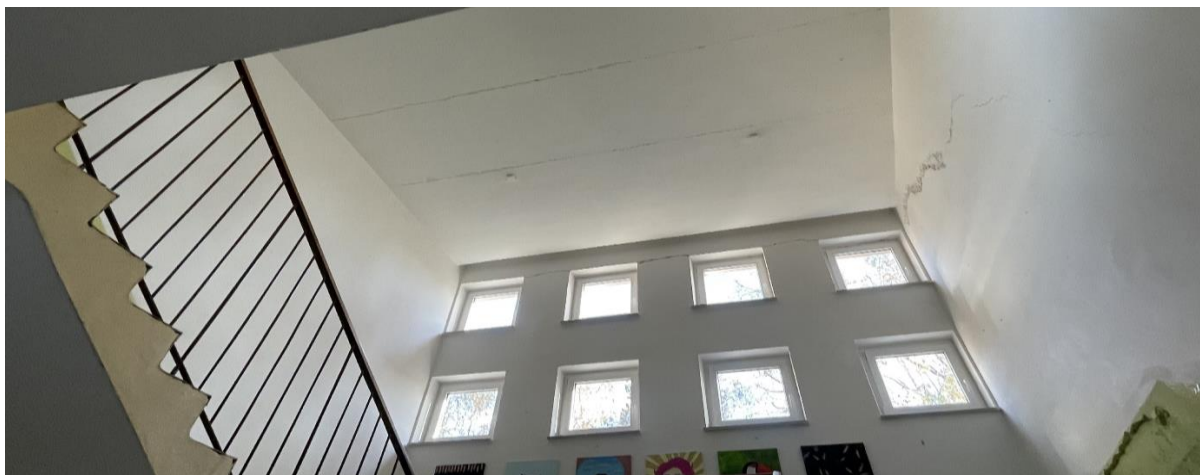
Obrázek 15: Celkový pohled na okna nad mezipodestou u 3.NP; trhliny ve schodišťových zdech a rozevřené spáry mezi střešními panely

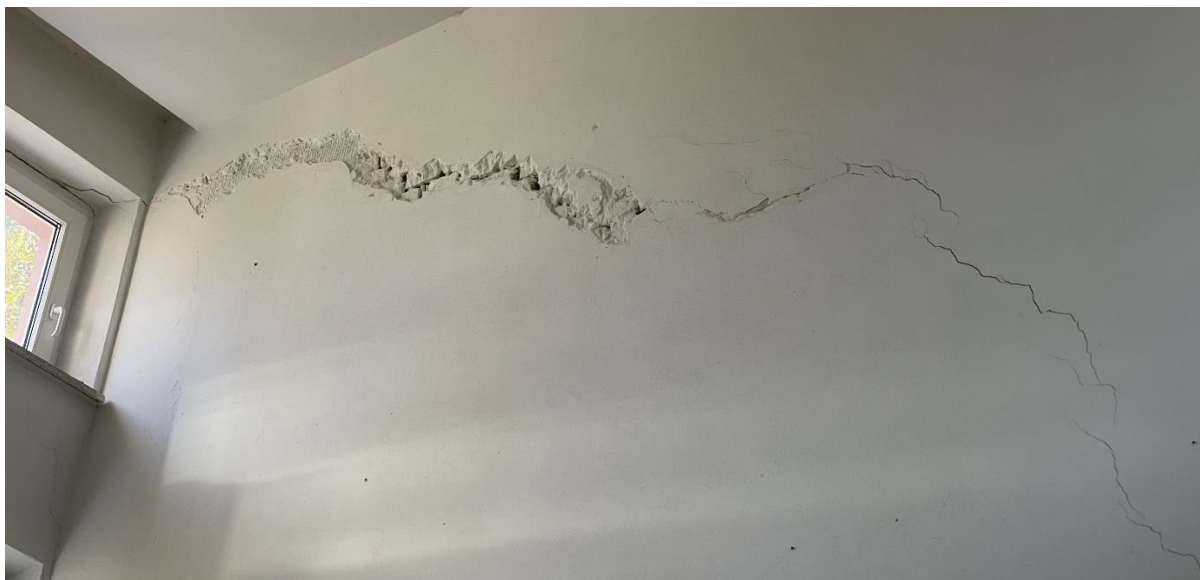
Obrázek 16: Detail trhliny v pravé schodišťové zdi pod střešinou (viz předchozí obr)

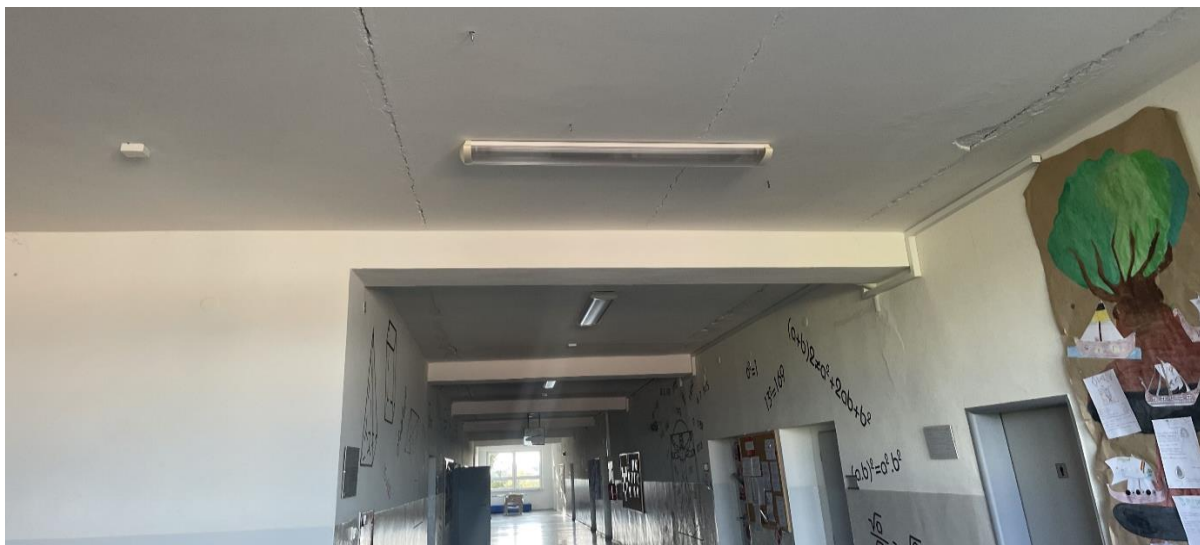
Obrázek 17: Celkový pohled na chodbu ve 3.NP; zřetelné spáry mezi střešními panely

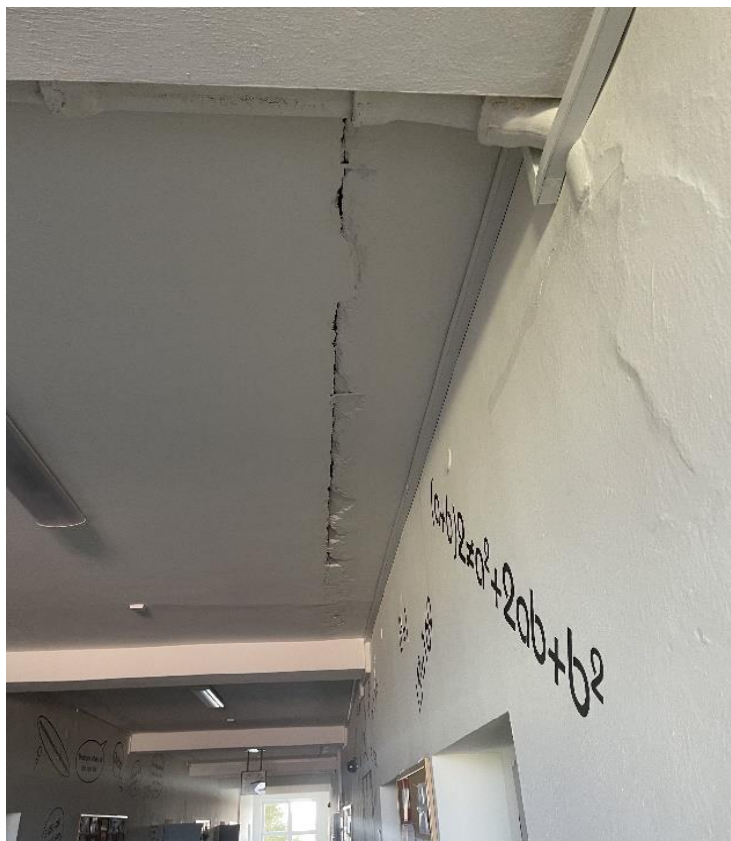
Obrázek 18: Detail trhliny mezi střešními panely, 3.NP

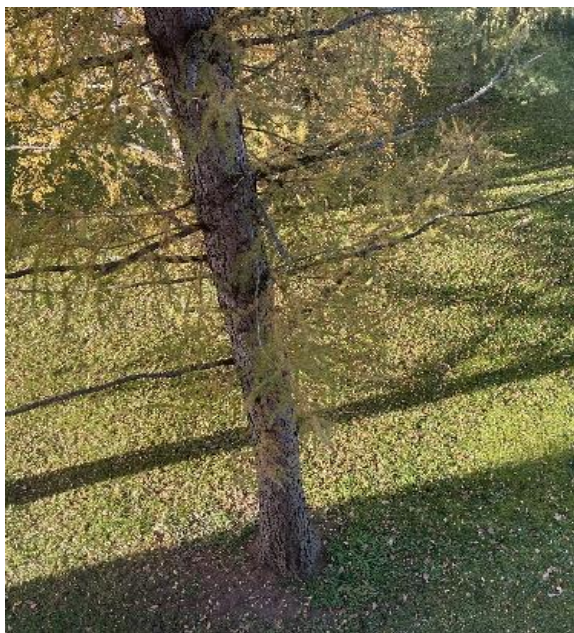
Obrázek 20: Strom před okny učebny fyziky

- 2) ***zamezit přísunu srážkových vod do podzákladí*** z nevhodně, tj. směrem k objektu, vyspádaných venkovních ploch,
- 3) ***zabránit změnám vlhkosti podloží v důsledku výskytu vysokých stromů ⁸ v bezprostřední blízkosti obvodových zdí objektu***. I když to bude vnímáno jako negativní a nevhodné opatření, tak doporučujeme stromy ve vzdálenosti do cca 10 m od obvodu objektu vykácet neboť tyto odčerpávají vlhkost z podloží.

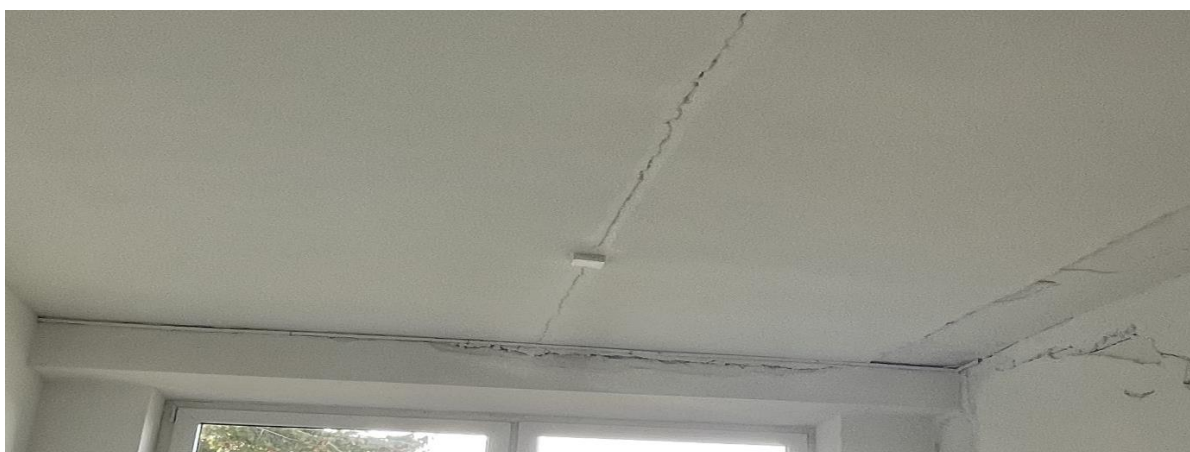
Obrázek 22: Spára mezi stropními panely ve skladu z předchozího obr

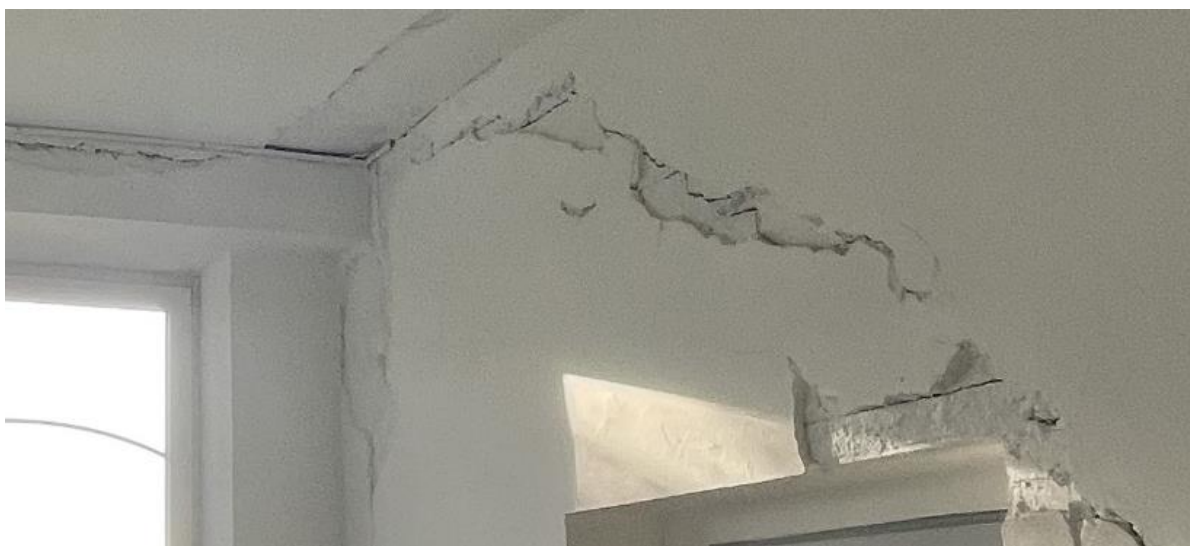
Obrázek 23: Detail trhliny v pravé příčce z Obrázek 20, obvodová zeď a stropní panel

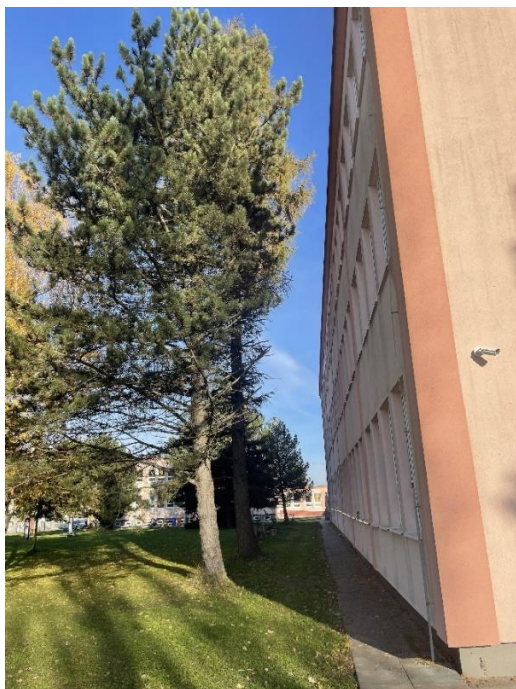
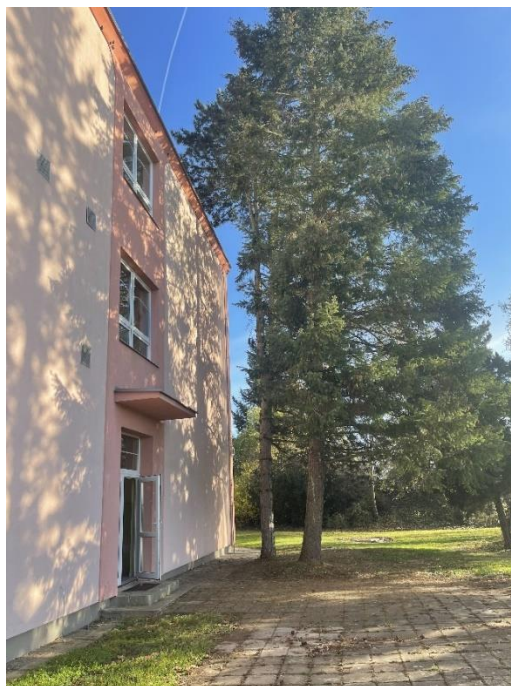
Obrázek 24: stromy v blízkosti objektu, nevhodně vyspárovaný povrch terénu (dešťová voda stéká k obvodové zdi)

⁸ Kořenový systém stromů zasahuje zhruba do stejné hloubky a šířky jako je rozměr koruny. Stromy z podloží přijímají vláhu, což v případě jílovitých či sprašových zemin vede ke změně jejich objemu, což má důsledek změny v sedání objektu.

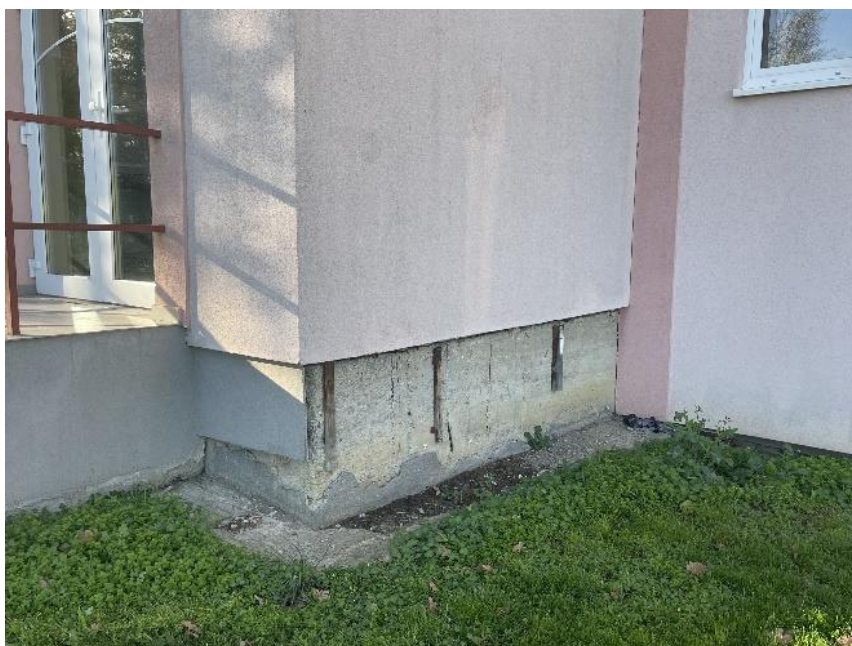
Obrázek 25: Nevhodně vyspárovaný povrch terénu (dešťová voda stéká k obvodové zdi)
