**IDENTIFIKACE STAVBY :
ZHODNOCENÍ PORUŠENÍ OBJEKTŮ SO01÷SO04
ZŠ A MŠ PRUŠÁNKY
Školní 289/1666, 696 21, Prušánky
MONITORING**

Monitoring porušení objektů SO 01, SO 02 a SO 03 ZŠ Prušánky.

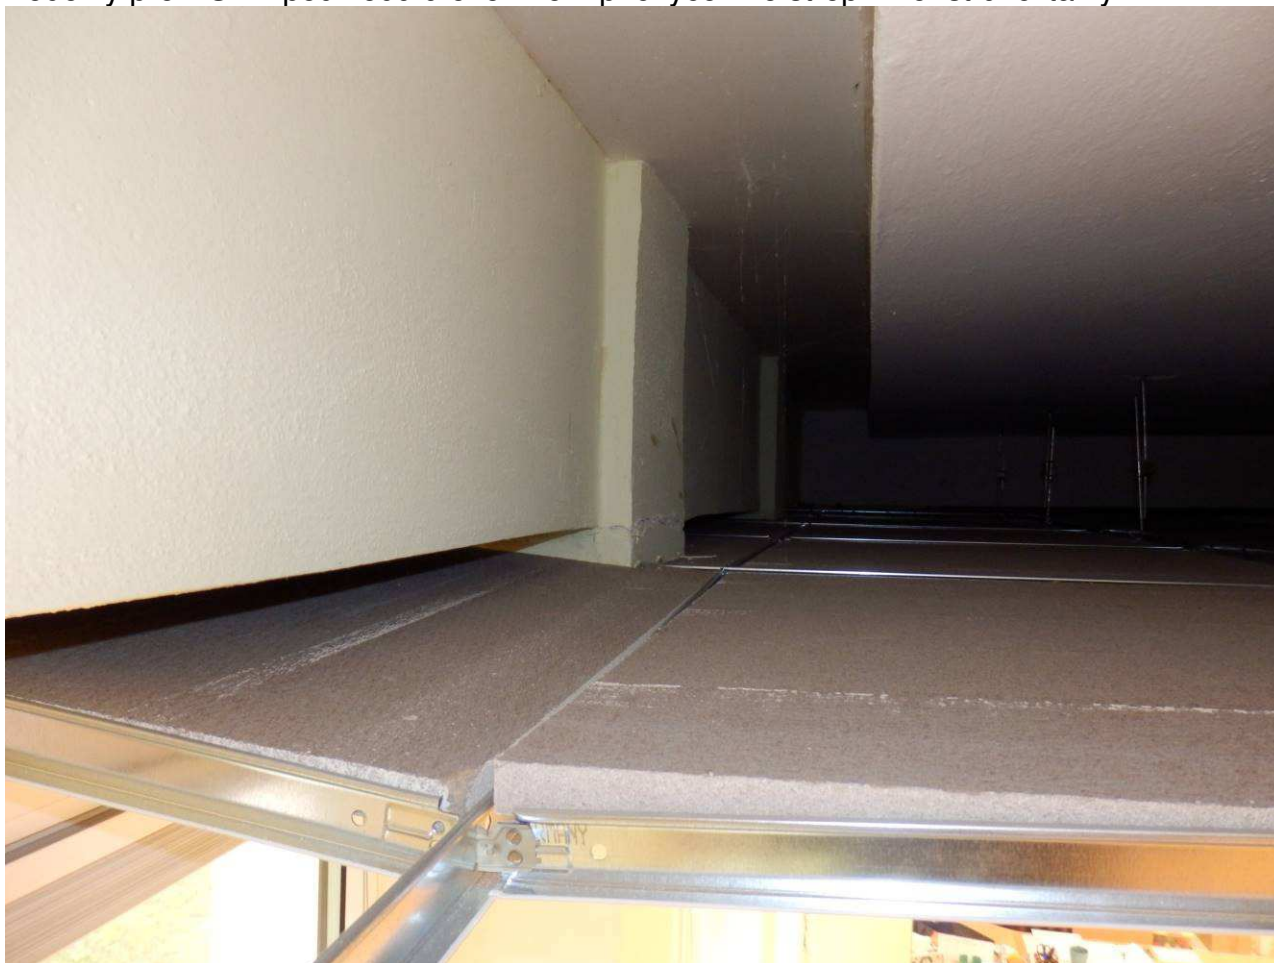
Podélný profil SDK podhledu u oken není přichycen ke stropní konstrukci táhly :

- a) Veškeré oblasti podhledů kolem fasád a vnitřních nosných linií objektu rozebrat, zkontrolovat a dokotvit táhly podélné profily do stropů. Vzhledem k pohybům nosných konstrukcí volit dvojnásobný počet táhel.

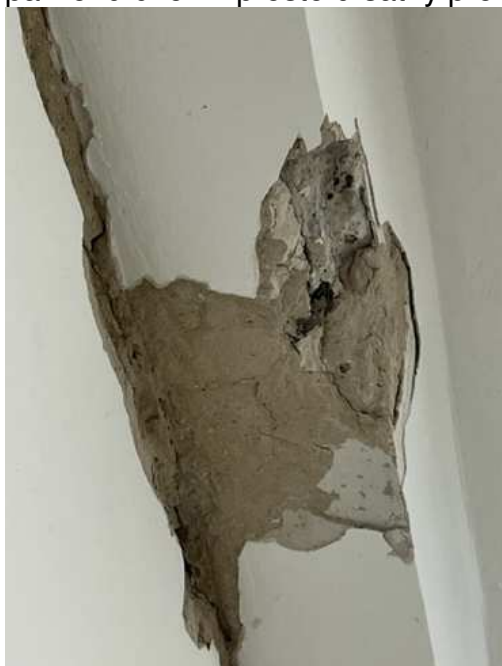
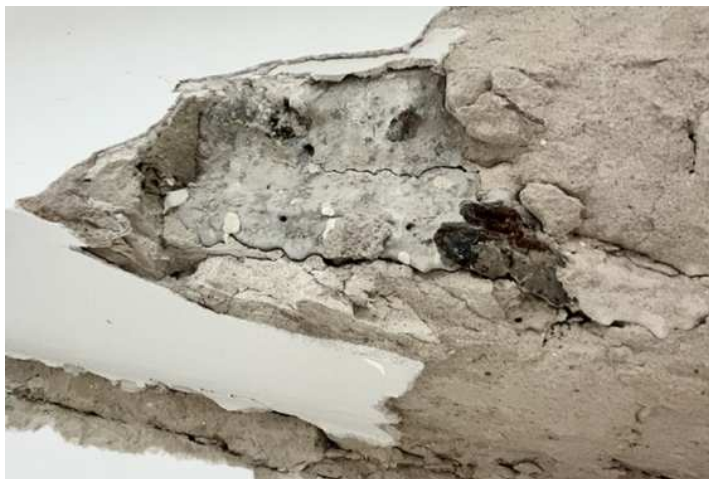
Při provádění prací zapravení trhlin byla objevena, po odstranění omítky na průvlaku v pavilonu dílen v prostoru šatny pro uklízečky, trhlinka v nosné konstrukci průvlaku :

- Veškeré omítky z oblasti průvlaku odstranit, dále pak odstranit veškeré nesoudržné betonové vrstvy průvlaku.
- Provést fotodokumentaci a tuto zaslat na mail proximaprojekt@outlook.cz projektantovi k vyjádření.
- Provést otlučení uvolněných betonových vrstev, výztuže očistit od rzi, opatřit nátěry na výztužnou ocel s inhibitory koroze a betonové prvky reprofilovat sanačními pevnostními maltami v třídě R4.
