**IDENTIFIKACE STAVBY :
ZHODNOCENÍ PORUŠENÍ OBJEKTŮ SO01÷SO04
ZŠ A MŠ PRUŠÁNKY
Školní 289/1666, 696 21, Prušánky**

Zápis z průzkumu ze dne 01.09.2022

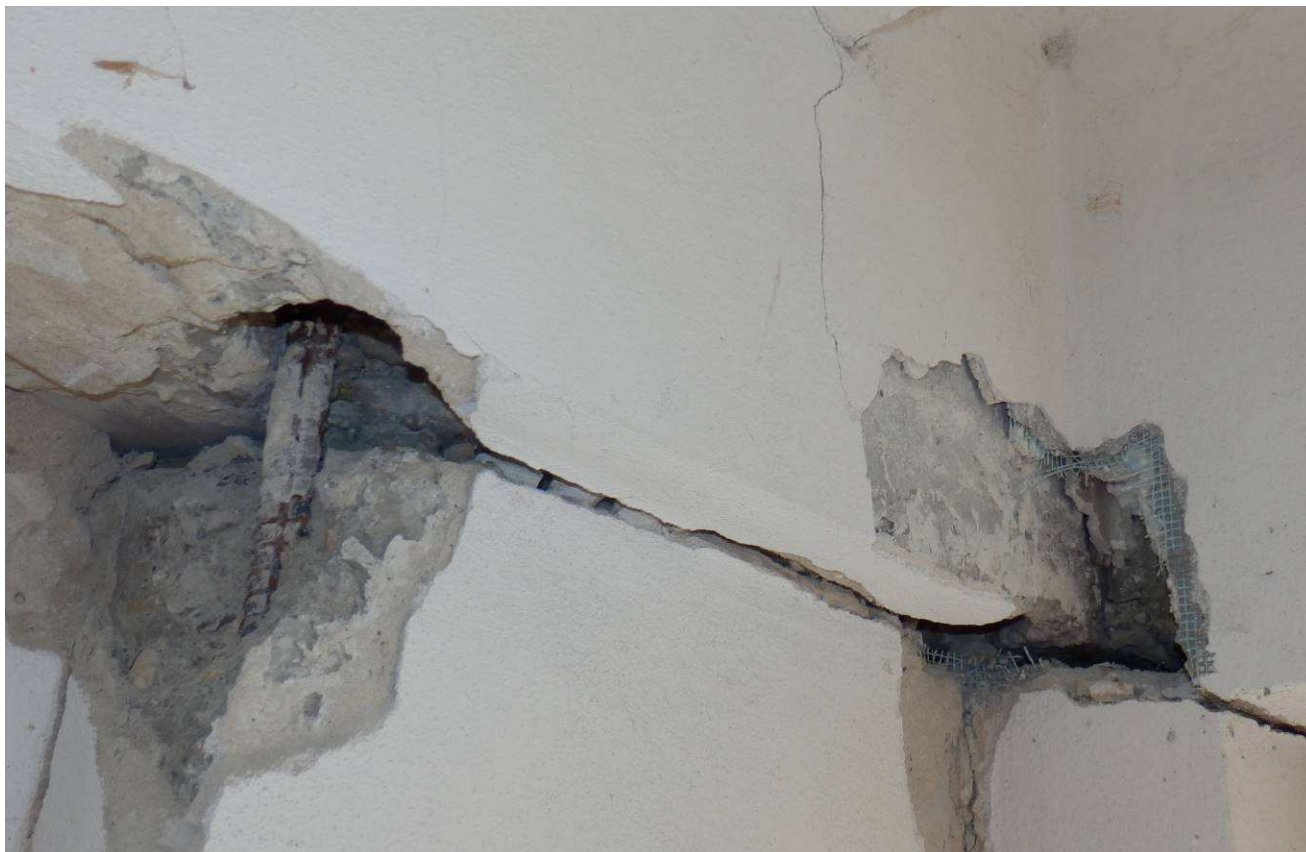
Při průzkumech byl obnažen jeden ze styků nosného železobetonového sloupu a průvlaku. Bylo zjištěno, že stykovací výztuže mezi sloupem a průvlakem nebyly v době výstavby zalaty.
