PROXIMA projekt, s.r.o., Kaštanová 34, 620 00, Brno IČ:28273231, DIČ:CZ28273231, Tel. : 604 349 357 web : www.proximaprojekt.cz	
Objednatel : Obec Prušánky, Prušánky 100, 696 21 Prušánky, IČ:00285226, DIČ:CZ00285226			
STAVBA	MÍSTO STAVBY : K. ú. Prušánky [734021], parc. č. 86		
ZHODNOCENÍ PORUŠENÍ OBJEKTŮ S001÷S003 ZŠ A MŠ PRUŠÁNKY Školní 289/1666, 696 21, Prušánky MONITORING		STUPEŇ	Monitoring
		FORMÁT	A4
		DATUM	12/2022
		Č. AKCE	150-2022
		Č. PARÉ

ZHODNOCENÍ PORUŠENÍ OBJEKTŮ S001÷S004 ZŠ A MŠ PRUŠÁNKY
Školní 289/1666, 696 21, Prušánky - MONITORING

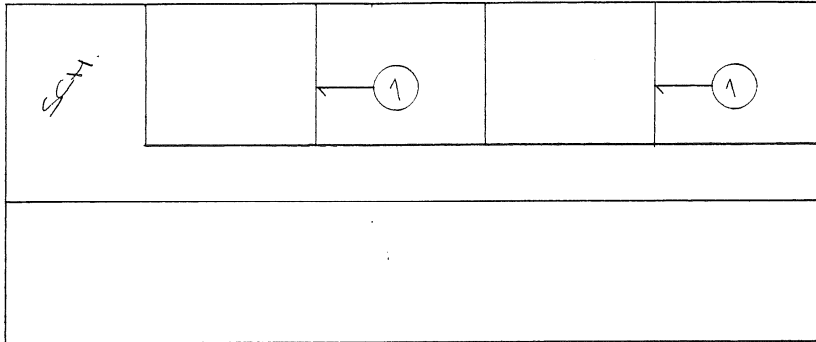
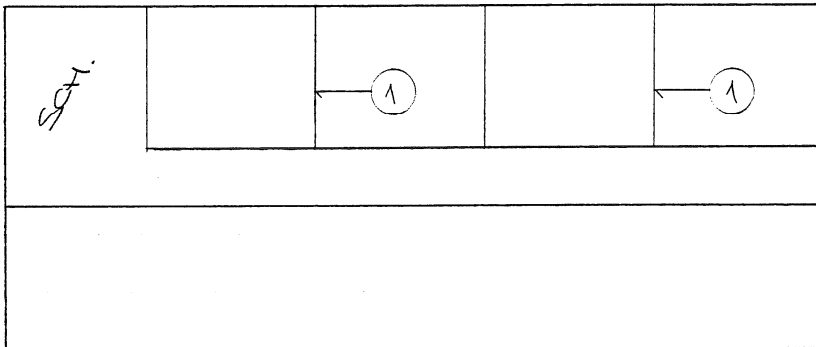
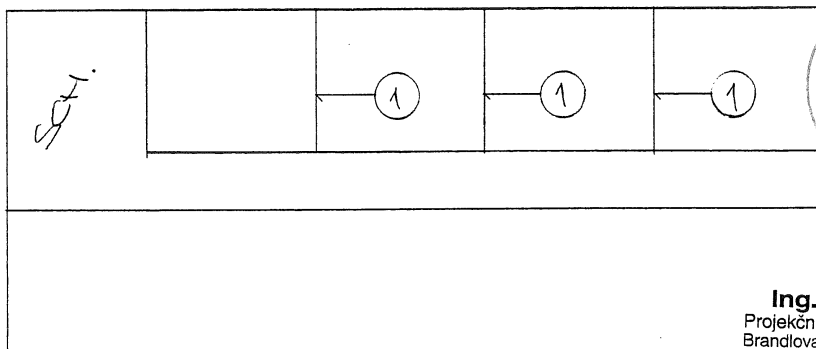
UMÍSTĚNÍ OPRANOVANÝCH PŘÍČEK - SCHEMA

Statické poruchy tohoto pavilonu se projevují vznikem trhlin v obvodovém plášti a v příčkách mezi učebnami v 1., 2. a 3. NP. Při opravě objektu v roce 1996 byla provedena oprava příček pouze v 1. NP - stávající porušené zděné příčky byly nahrazeny lehkými sádrokartonovými příčkami, u kterých se však začínají projevovat nové poruchy. Dochází ke vzniku trhlin mezi jednotlivými sádrokartonovými deskami, což je zapříčiněno jednak dosedáváním nosného skeletu a jednak tím, že tupé styky sádrokartonových desek nebyly před zatmelením a vybroušením řádně přebandážovány pomocí sklolaminátové pásky. Poruchy původních zděných dvojitých příček ve 2. a 3. NP jsou zapříčiněny jednak dosedáním skeletu a jednak nešetrným používáním tabulí, jejichž nosná konstrukce je kotvena do příček.

Prostřední dělicí příčky mezi třídami v 1. a 2. NP, ve kterých se v současné době nachází příčné ocelové ztužidlo provedené při opravě v roce 1996, budou ponechány. Ostatní příčky budou vybourány a nově postaveny. Nové dělicí příčky mezi třídami budou provedeny podle v.č. 02b. Budou provedeny jako nosný rám z ocelových profilů, který bude obložen sádkkartonem. Nosná konstrukce tabule nebude součástí příček. Nosné ocelové rámy příček budou provedeny podle v.č. 02a. Ocelový rám musí být uložen na nosné konstrukci (ne na podlaze), do které bude kotven pomocí kotev UPAT. V 1. NP budou použity chemické kotvy UPAT UKA 3 EAP M10 po 500 mm, ve 2. a 3. NP budou použity kotvy UPAT EXA 10 / 15 po 500 mm. Ke stropní konstrukci bude rám kotven pomocí kotev UPAT EXA 10 / 90 po 500 mm.
