PROXIMA projekt, s.r.o. Kaštanová 34, 620 00, Brno IČ:28273231, DIČ:CZ28273231, Tel. : 604 349 357 web : www.proximaprojekt.cz	
Objednatel : Obec Prušánky, Prušánky 100, 696 21 Prušánky, IČ:00285226, DIČ:CZ00285226				
STAVBA	MÍSTO STAVBY : K. ú. Prušánky [734021], parc. č. 86		STUPEŇ	Zhodnocení
ZHODNOCENÍ PORUŠENÍ OBJEKTŮ S001÷S003 ZŠ A MŠ PRUŠÁNKY Školní 289/1666, 696 21, Prušánky			FORMÁT	A4
			DATUM	09/2022
			Č. AKCE	111-2022
			MĚŘÍTKO	
			TECHNICKÁ ZPRÁVA

ZHODNOCENÍ PORUŠENÍ OBJEKTŮ S001÷S003 ZŠ A MŠ PRUŠÁNKY
Školní 289/1666, 696 21, Prušánky

**IDENTIFIKACE STAVBY :
ZHODNOCENÍ PORUŠENÍ OBJEKTŮ SO01÷SO03
ZŠ A MŠ PRUŠÁNKY
Školní 289/1666, 696 21, Prušánky**

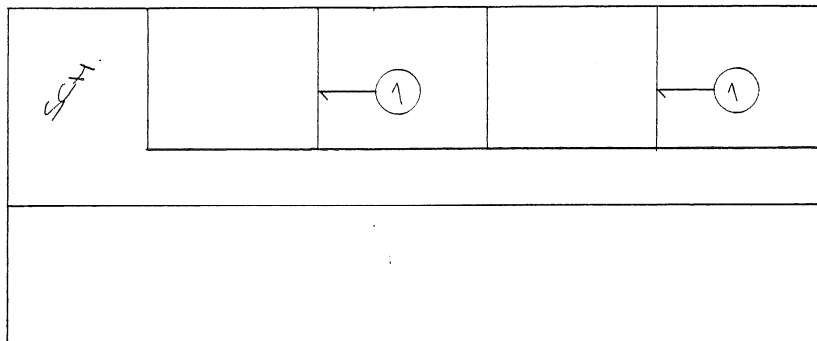
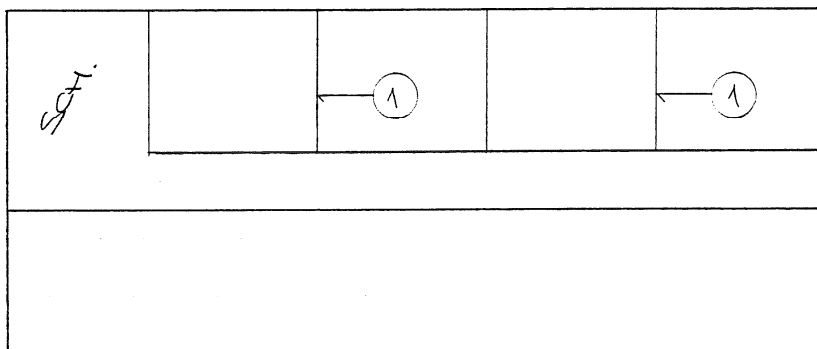
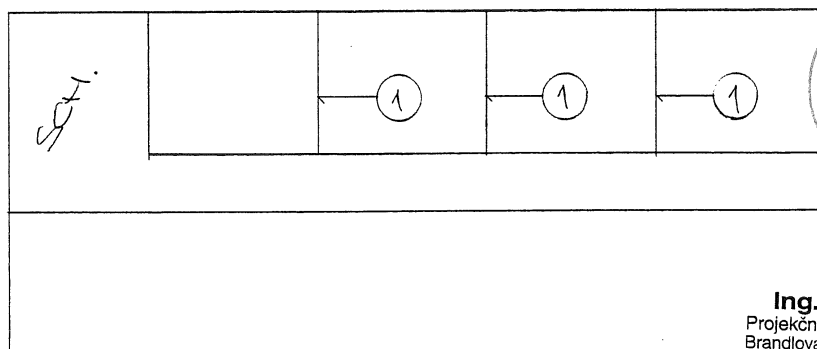
UMÍSTĚNÍ OPRÁVUJANÝCH PŘÍČEK - SCHEMA

Statické poruchy tohoto pavilonu se projevují vznikem trhlin v obvodovém plášti a v příčkách mezi učebnami v 1., 2. a 3. NP. Při opravě objektu v roce 1996 byla provedena oprava příček pouze v 1. NP - stávající porušené zděné příčky byly nahrazeny lehkými sádrokartonovými příčkami, u kterých se však začínají projevovat nové poruchy. Dochází ke vzniku trhlin mezi jednotlivými sádrokartonovými deskami, což je zapříčiněno jednak dosedáváním nosného skeletu a jednak tím, že tupé styky sádrokartonových desek nebyly před zatmelením a vybroušením řádně přebandážovány pomocí sklolaminátové pásky. Poruchy původních zděných dvojitých příček ve 2. a 3. NP jsou zapříčiněny jednak dosedáním skeletu a jednak nešetrným používáním tabulí, jejichž nosná konstrukce je kotvena do příček.

Prostřední dělicí příčky mezi třídami v 1. a 2. NP, ve kterých se v současné době nachází příčné ocelové ztužidlo provedené při opravě v roce 1996, budou ponechány. Ostatní příčky budou vybourány a nově postaveny. Nové dělicí příčky mezi třídami budou provedeny podle v.č. 02b. Budou provedeny jako nosný rám z ocelových profilů, který bude obložen sádkokartonem. Nosná konstrukce tabule nebude součástí příček. Nosné ocelové rámy příček budou provedeny podle v.č. 02a. Ocelový rám musí být uložen na nosné konstrukci (ne na podlaze), do které bude kotven pomocí kotev UPAT. V 1. NP budou použity chemické kotvy UPAT UKA 3 EAP M10 po 500 mm, ve 2. a 3. NP budou použity kotvy UPAT EXA 10 / 15 po 500 mm. Ke stropní konstrukci bude rám kotven pomocí kotev UPAT EXA 10 / 90 po 500 mm.
