### 3. ZHODNOCENÍ OBJEKTŮ ŠKOLY

ZHODNOCENÍ PORUŠENÍ OBJEKTŮ SO01+SO04 ZŠ A MŠ PRUŠÁNKY  
Školní 289/1666, 696 21, Prušánky - MONITORING

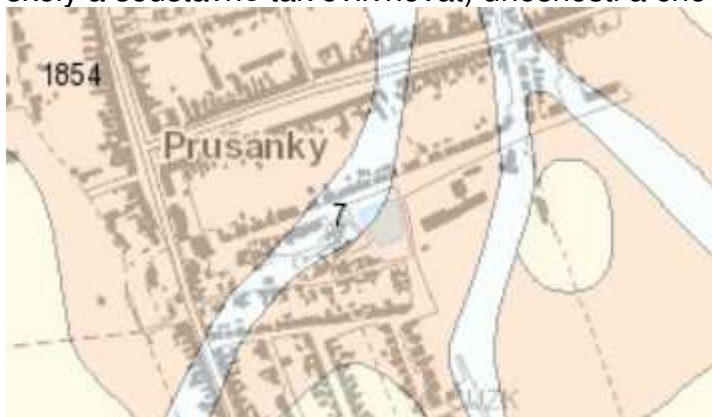
Hmota zeminy je těmito procesy porušována ve formě prasklin a mikroprasklin. Pokud pak dochází k pronikání vody do takto porušeného horninového prostředí, vždy dojde k proniknutí vody snáze do oblastí narušených, než do oblastí kompaktních. Případně může být pohyb vody v zemním masívu predisponován jeho vlastním geologickým složením.

Kolem objektů školy jsou v mapách lokalizovány ze západu i východu delofluviální kvartérní sedimenty (číslo 7) složením hlinité a jílovité písky s příměsemi štěrku. Tyto polohy jsou pak schopny ve vhodném ročním období (např. v době jarních tání či zvýšených dešťových srážek) přivádět vodu do zemního masívu pod budovy školy a soustavně tak ovlivňovat únosnosti a chování zastižených jílu.

Tyto narušené oblasti jílu mění následně opět svoji konzistenci a to mnohdy až z tvrdé na měkkou, tedy přechodem přes několik fází. Cyklus se pak opakuje s ohledem na vlivy počasí a to jak dlouhodobé, tak krátkodobé až do doby porušení objektu.
