**IDENTIFIKACE STAVBY :
ZHODNOCENÍ PORUŠENÍ OBJEKTŮ SO01÷SO04
ZŠ A MŠ PRUŠÁNKY
Školní 289/1666, 696 21, Prušánky
MONITORING z 10.03.2023**

Monitoring porušení objektů SO 01, SO 02 a SO 03 ZŠ Prušánky.

2.1 Monitoring z 10.03.2023

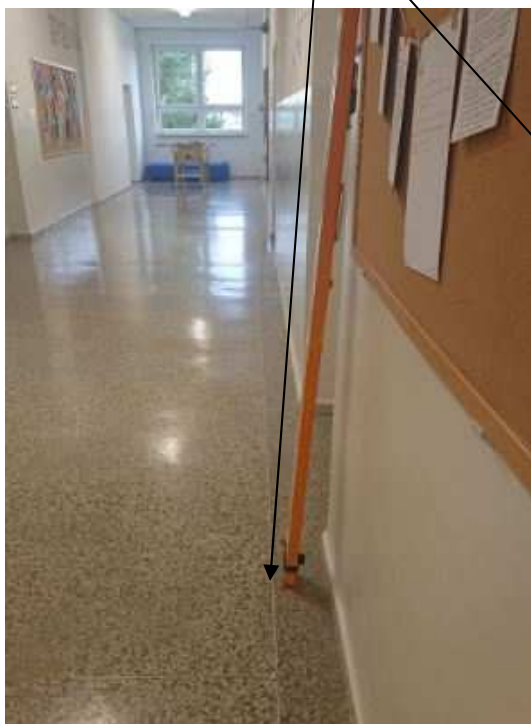
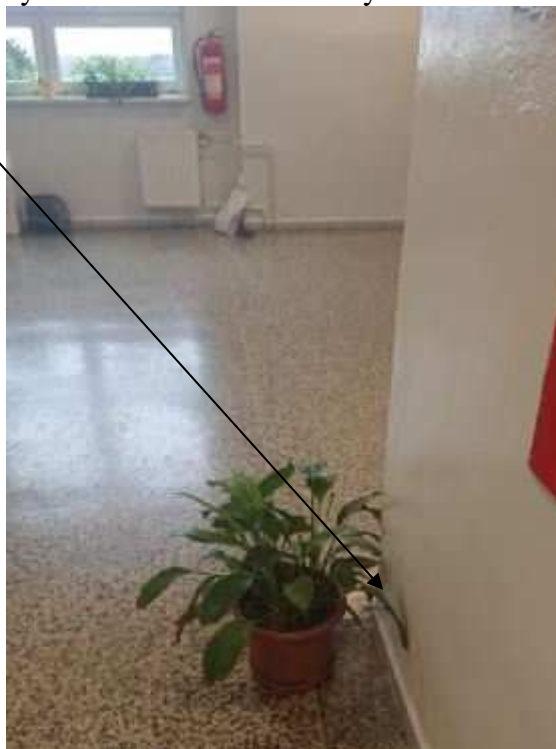
Nivelační značka číslo 11x a 16 (analogicky umístění nivelační značky číslo 13 v 1NP)

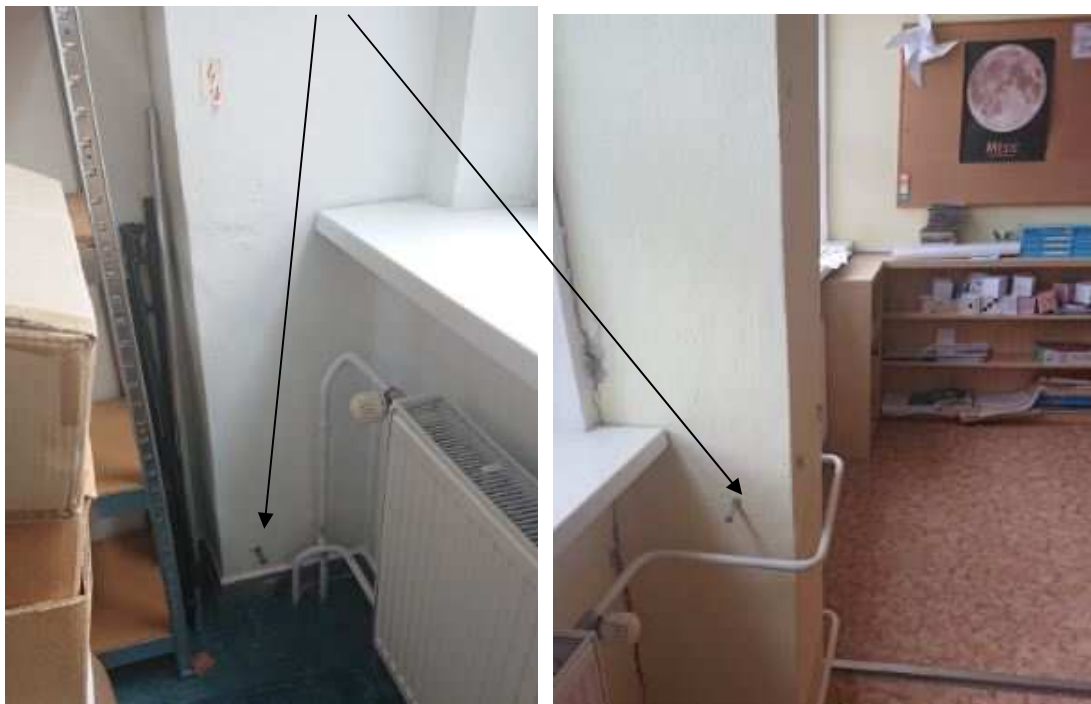
Nivelační značka číslo 4 a 2

I značky v podlaze umožňují jednoznačné opakované nastavení nivelační lati s tím, že vedlejším produktem může být i sledování případných změn podlah.
